激光熔覆修复 5A06 铝合金组织及力学性能

摘要 利用激光熔覆修复方法修复了预置有通槽的 5A06 铝合金试样,通过金相显微镜和扫描电子显微镜等对修复试样的显微组织和拉伸性能进行了分析。热影响区中的 β 相在修复过程中受到热作用,尺寸增大,当线能量达到 166.7 J/mm 时, β 相尺寸增大到 1 μm 以上。修复区的显微组织由 α 相、晶粒内部析出的 β 相及沿 α 相晶界分布的 Al-Si 共晶组织构成。当激光功率为 1400 W 时,未熔合缺陷得到有效抑制,气孔缺陷导致修复区强度和延伸率低于母材。

Microstructures and Mechanical Properties of Laser Cladding Repaired 5A06 Alloys

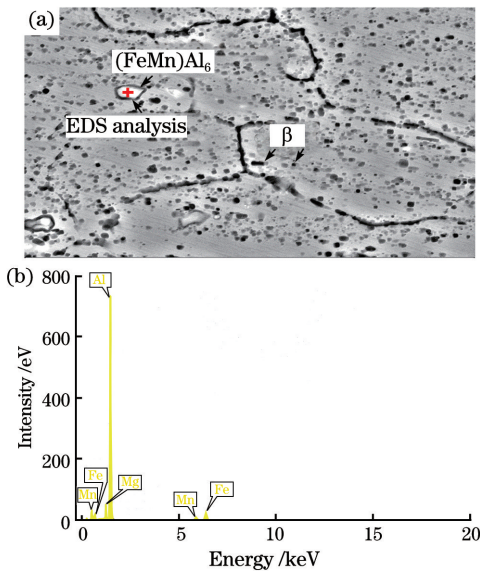
试验所用母材为 10 mm 厚的 5A06 铝合金,其显微组织如图 2 所示。母材的显微组织主要由基体 α 相、尺寸较大且数量较少的强化相以及弥散分布的细小强化相构成,如图 2(a) 所示。能谱分析仪(EDS)结果显示,尺寸较大的强化相中含有较多 Fe、Mn 元素,故其为 $(\text{FeMn})\text{Al}_6$ 相,如图 2(b) 所示。Mn 元素可以提高铝合金的耐蚀性,Fe 元素可以细化晶粒,二者与 Al 元素形成的 $(\text{FeMn})\text{Al}_6$ 相脆性较大,其数量过多时会严重降低铝合金的加工性能和力学性能。另一种强化相尺寸细小,呈弥散分布,为铝合金中常见的 β 相(Mg_2Al_3 或 Mg_5Al_8),其特点是室温下较脆,含量过高时会降低铝合金的塑性。

图 2 母材的显微组织。(a)显微组织特征;(b)强化相能谱
Fig. 2 Microstructure of base metal. (a) Microstructural characteristics; (b) EDS analysis of strengthening phase

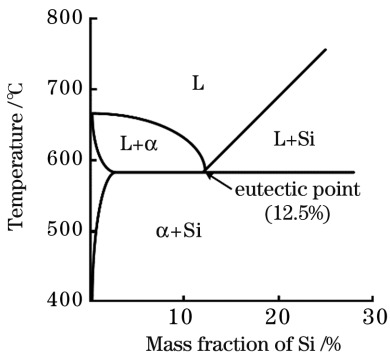
粉末有关。能谱分析结果表明, AlSi10Mg 粉末中 Si 元素的质量分数约为 10%, 从 Al-Si 二元相图^[25]上看, Si 在共晶点处的质量分数为 12.5%, 由于在修复过程中, 母材也要发生部分熔化, 熔池中的 Si 含量会进一步被稀释, 成分处于亚共晶范围。如图 8 所示,

凝固时首先从液态熔池中析出 α 相,随着 α 相的不断析出, α 相晶粒开始生长,熔池中的 Si 含量不断提高,

当液态熔池的温度进一步降低至 577 °C 时,Al-Si 共晶组织开始析出,析出相主要分布在 α 相晶粒周围。

图 8 Al-Si 二元相图^[25]

Fig. 8 Al-Si binary phase diagram^[25]
