农业拖拉机主轴激光熔覆再制造修复研究

摘要 为了实现拖拉机主轴的激光熔覆再制造修复,采用激光熔覆技术在主轴材料 40Cr 轴面上制备 Ni60A 合金涂层。通过光学显微镜、显微硬度计、摩擦磨损试验机对比分析离焦量对熔覆层宏观形貌、微观组织、显微硬度及耐磨性的影响。试验结果表明:离焦量为 8 mm 时,熔覆层表面光滑、平整,结合面无气孔、裂纹及夹渣等缺陷,熔覆层与基体间形成了良好的冶金结合;熔覆层中部为细小的等轴晶,两侧为树枝晶和柱状晶,底部为沿基体表面生长的平面晶组织;最高硬度出现在熔覆层中部,其显微硬度达 660 HV,是基体硬度的 2 倍;在相同磨损条件下,熔覆层的磨损失重仅为基体材料的 33%。随着离焦量增大,熔覆层表面粗糙度增加,硬度不均匀性增大,耐磨性能随之降低。

Laser Cladding Remanufacturing and Repair of Agricultural Tractor Spindle

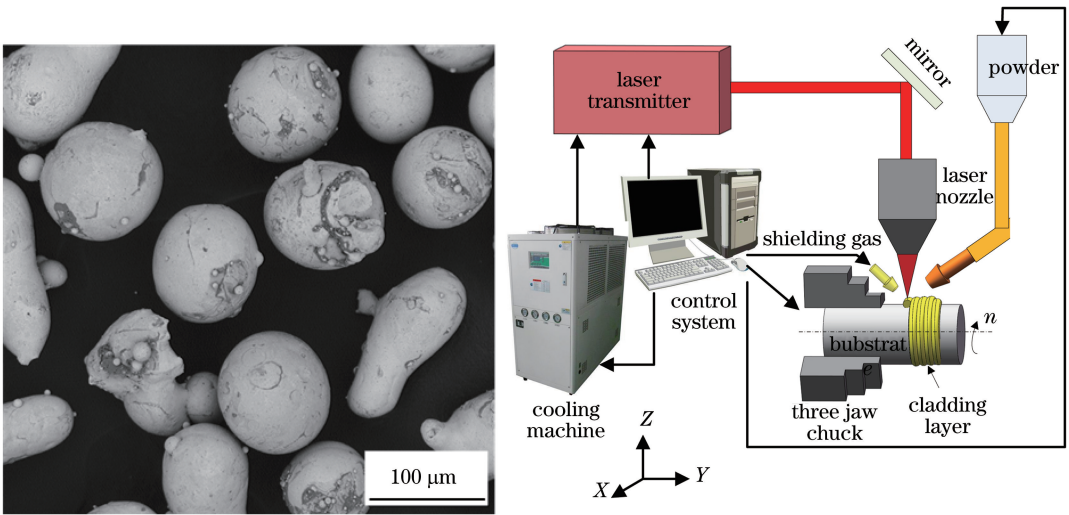
图 1 Ni60A 粉末微观形貌及激光熔覆系统示意图

Fig. 1 Morphology of Ni60A powder and schematic of laser cladding system

试验用的主轴材料为 40Cr(调质处理),其金相组织由铁素体和珠光体组成,具体化学元素成分(质量分数,%)如表 1 所示。试验前,将试样表面的油、锈和氧化物除去,然后经不同粒度的金相砂纸打磨、抛光处理,再用无水乙醇和丙酮各超声清洗 10 min。试验采用的 Ni60A 粉末颗粒直径为 45~105 μm ,其微观形貌如图 1 所示。

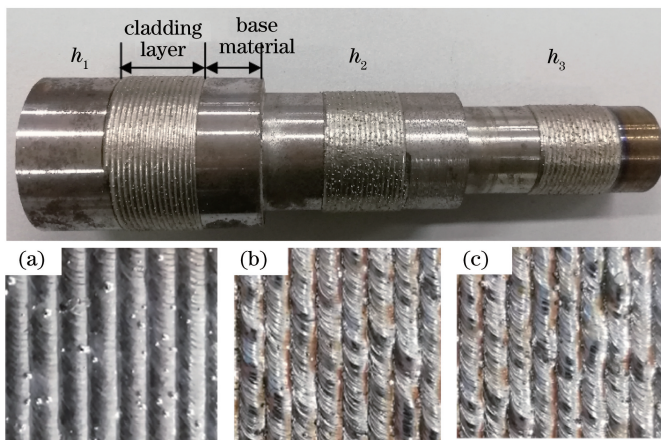
图 2 不同离焦量下熔覆层表面宏观形貌。(a) 8 mm;(b) 10 mm;(c) 12 mm

Fig. 2 Surface macromorphology of cladding layer with different defocusing amounts. (a) 8 mm; (b) 10 mm; (c) 12 mm

蒸发、表面飞溅严重,同时也会导致熔覆层稀释率增加,涂层使用性能降低。因此,选择合理的激光熔覆工艺参数对于提高熔覆层表面质量和使用性能具有至关重要的作用。图 2 为在三种不同离焦量下所制备的熔覆涂层表面宏观形貌。可以看出,熔覆层表面均匀连续,未出现气孔、裂纹等宏观缺陷。其中,离焦量 $h_1=8\text{ mm}$ 时熔覆层表面光滑、平整、质量最好;离焦量 $h_2=10\text{ mm}$ 、 $h_3=12\text{ mm}$ 时熔覆层表面呈现为沟壑状,局部出现起球、隆起现象,具有较高的粗糙度。

激光熔覆区域在单位面积上所需能量称为能量密度 E ,也叫做激光比能,其计算公式为 $E = P/dv$ (其中 P 为激光束功率, v 为激光扫描速度, d 为激光束光斑直径)。离焦量的大小直接反映激光光束的光斑直径,当激光功率、扫描速度一定时,随着离焦量的增加,激光比能量会逐渐减小,扫描中心最高温度值也逐渐降低,导致基体与熔覆层冶金结合不牢固,部分粉末颗粒没有充分熔化,附着在熔覆层表面,所以熔覆层表面质量变差,粗糙度增大。

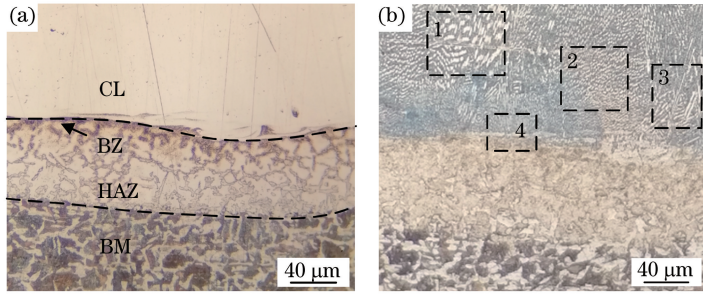
图 3 激光熔覆结构截面微观形貌

Fig. 3 Microstructure of cross section of laser cladding structure

图 3 是离焦量为 h_1 时获得的激光熔覆结构的横截面形貌。经过 4%硝酸乙醇腐蚀后,可以看到,熔覆结构由熔覆层(CL)、结合区(BZ)、热影响区(HAZ)和基体材料(BM)组成,如图 3(a)所示。其

中,白亮区域为 Ni60A 熔覆合金涂层形貌(金相未出现,需要王水再腐蚀),最下方是由珠光体和铁素体构成的基体组织,而处于中间的区域则是结合区和热影响区。图 3(b)为经王水腐蚀后熔覆层金相组织,可以看到,熔覆层呈现出十分丰富的组织形

态。熔覆层与基体之间的结合界面平整,两者结合处没有观察到气孔、裂纹及夹渣现象,这说明熔覆层与基体间形成了良好的冶金结合。

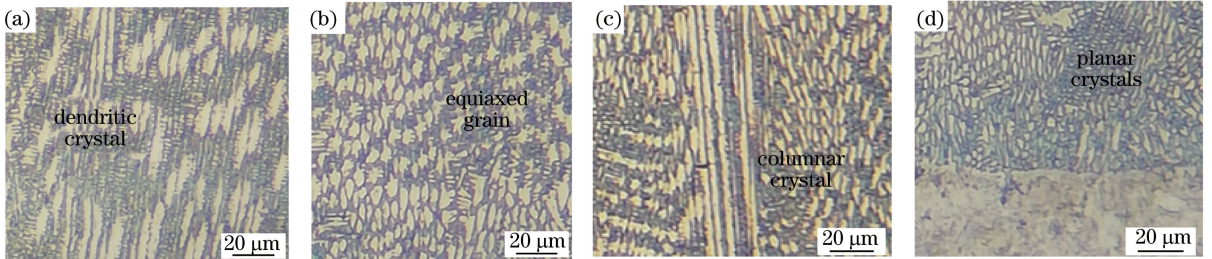
图 4 不同区域组织微观放大图

Fig. 4 Microscopic magnification of different regional organizations

图 4 为图 3(b)中不同区域金相组织微观放大图。熔覆层的复杂组织形态与激光熔覆过程中小区域内温度梯度和凝固速率差异大的事实吻合。熔覆层左右两侧区域(图 3(b)中的区域 1、3)主要由垂直于熔合线生长的树枝晶和柱状晶组成;熔覆层中间部分(图 3(b)中的区域 2)则主要由细小的等轴晶组

成;熔覆层底部(图 3(b)中的区域 4)为沿基材表面生长的平面晶组织。这主要是由于熔覆层两侧区域散热速度快,晶体沿温度梯度方向快速生长,组织主要以长条状柱状晶和树枝晶为主;在熔覆层底部由于受到基体的激冷作用,界面结合的温度梯度 G 最大,凝固速率 R 最小, G/R 最大,晶体的形核速度远大于生长速度,导致平面晶在基材表面生长;而熔覆层中间部分各方向温度差异不大,所以呈现出等轴晶组织。

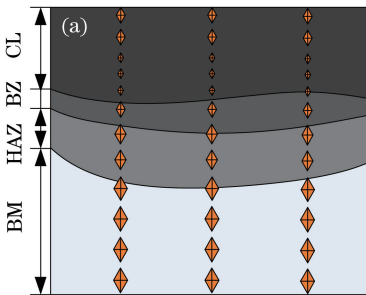
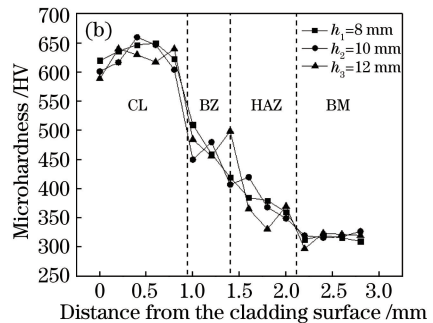
图 5 不同离焦量下激光熔覆结构硬度分布情况。(a)测试点位置分布示意图;(b)硬度分布曲线

Fig. 5 Hardness distribution of laser cladding structure with different defocusing amounts.

对熔覆试样进行了显微硬度测试。从熔覆层上表面至基体每隔 0.2 mm 取一点进行测量,每个试样取三组数据并取平均值,试样取样位置分布示意

图如图 5(a)所示。不同离焦量下熔覆结构硬度分布曲线如图 5(b)所示。由图 5 可知,三种离焦量下熔覆结构硬度分布规律基本相同,整体上呈梯度分布,自熔覆层至基体硬度逐渐降低。熔覆层中部位

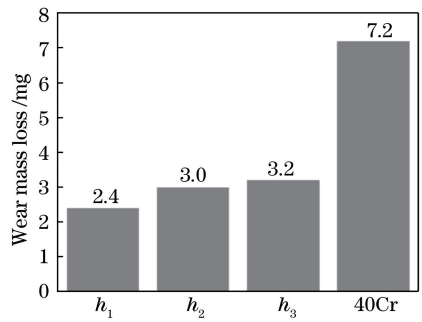
图 6 不同离焦量下熔覆层及 40Cr 基体磨损质量
Fig. 6 Wear losses of 40Cr substrate and cladding layer at different defocusing rates

图 6 是 40Cr 基体和熔覆涂层试样在相同磨损条件下的磨损失重对比。从图中可以看出,40Cr 钢基体的磨损量最大,为 7.2 mg,激光熔覆涂层的磨损量大幅度降低,分别为 40Cr 基体的 33%、41% 和 44%,都不足其磨损量的一半。从而说明通过激光熔覆制备的合金涂层可大幅度提高基体的耐磨性。

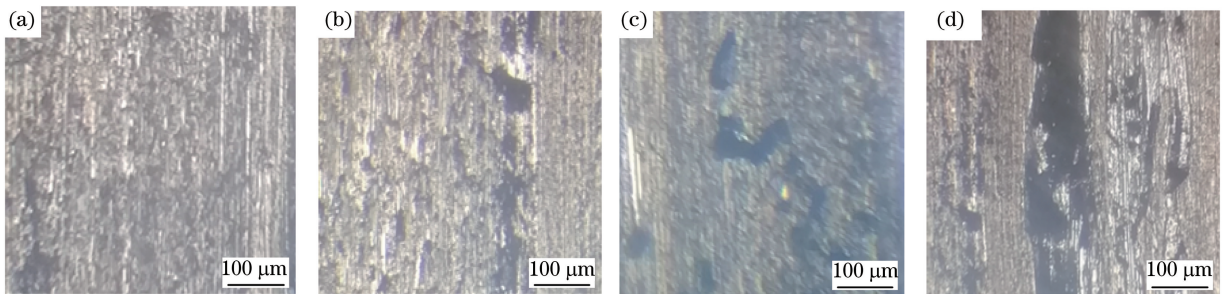
图 7 磨损面微观形貌。(a) 8 mm; (b) 10 mm; (c) 12 mm; (d) 40Cr

Fig. 7 Microstructure of wear surface. (a) 8 mm; (b) 10 mm; (c) 12 mm; (d) 40Cr

图 7 为不同离焦量下的激光熔覆涂层和 40Cr 基体在相同磨损条件下的磨损表面微观形貌。从微观形貌分析可知,激光熔覆涂层磨损表面出现比较

浅的犁削痕迹,主要表现为磨粒磨损。随着离焦量增大,磨损面上出现了黏着磨损,且离焦量越大,黏着磨损越严重。这是因为随着离焦量的增大,激光能量密度减小,导致粉末熔化不充分,部分区域组织较为疏松,硬度降低,耐磨性变差;40Cr 基体出现了较宽且较深的沟槽,主要表现为黏着磨损,表明它抵抗对磨头摩擦的能力更差。
