激光与光电子学进展

高温氧化钛合金激光清洗机理与工艺

Laser Cleaning Mechanism and Process of High-Temperature-Oxidized Titanium Alloy

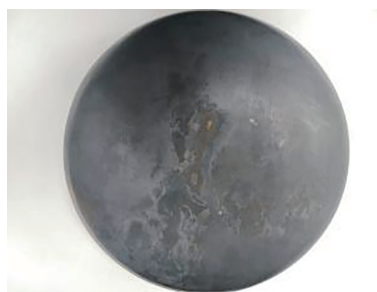
如图 1 所示,试验材料为某研究所提供的 TC4 钛合金高温氧化工件,TC4 钛合金化学成分如表 1 所示。在高温冲压成型过程中 TC4 钛合金表面形成了一层黑色的高温氧化层,使用线切割机从工件上取下尺寸为 10 mm×10 mm×8 mm 的小块试样进行试验。

图 1 TC4 钛合金高温氧化工件

Fig. 1 TC4 titanium alloy workpiece after high temperature oxidation

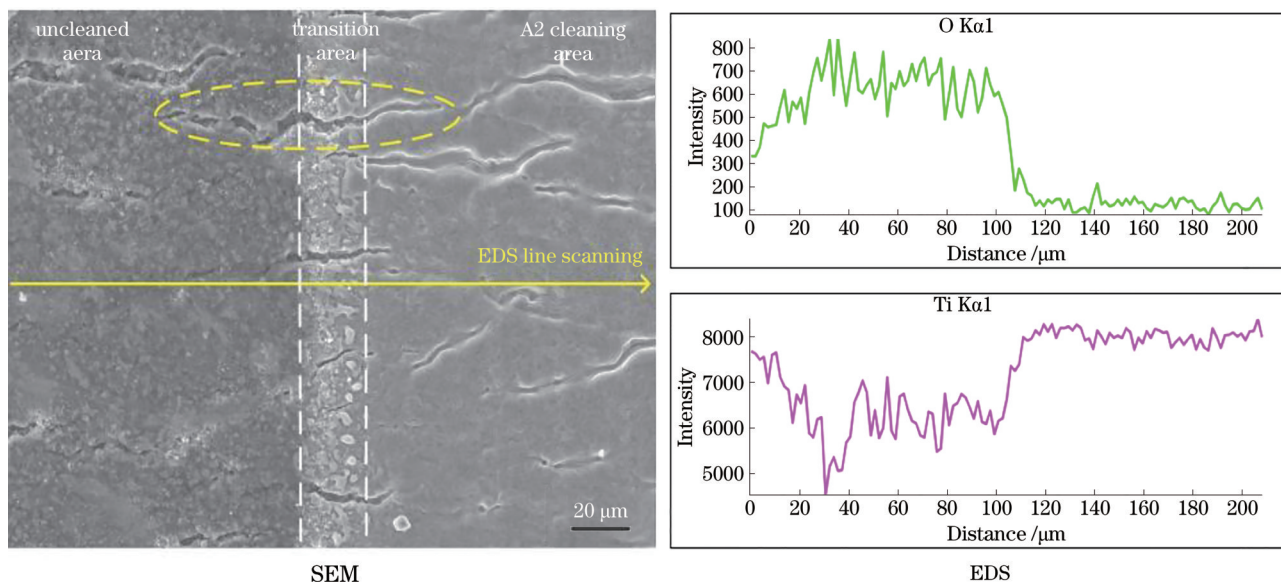
化。沿着图 8 所示的箭头方向进行 EDS 线扫描,从成分变化曲线可以看到,在未清洗区域氧元素含量相对较高、钛元素含量相对较低,且成分曲线波动起伏较大,这是由氧化物分布不均匀、形状不规则造成的。从未清洗区域向清洗区域扫描,氧元素的含量逐渐降低,钛元素的含量逐渐升高,激光去除效果明显。图 9 所示为 S2 试样分界区微观形貌与 EDS 线扫描曲线,与 S1 试样表面褶皱的熔

图 9 S2 试样分界区微观形貌与 EDS 线扫描曲线
 Fig. 9 Boundary microstructure and EDS line scanning curves of S2 sample

化形貌相比, S2 试样的表面较为平坦, 熔化程度明显轻于 S1 试样。在 S2 试样上, 虚线圈内有一条横跨未清洗区域、过渡区域、激光清洗区域的长条裂隙, 证明了裂隙的产生并非激光作用的结果, 而是氧化层原有的。从成分曲线可以看到, S2 试样表面氧、钛元素的含量同样发生了明显的升降变化。

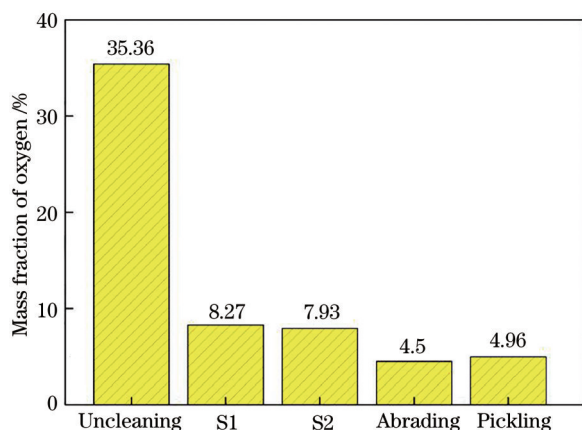
对比不同方法处理后试样表面的氧含量, 结果如图 12 所示。机械打磨后试样表面氧的质量分数降至 4.5%, 而酸洗后试样表面氧的质量分数降至

4.96%, 与原始的未清洗试样相比, 氧的质量分数大幅降低, 对氧化层的去除较为彻底。激光清洗后, S1、S2 试样表面残留氧的质量分数分别为 8.27% 与 7.93%, 高于机械打磨试样与酸洗试样中氧的质量分数, 这可能是由以下两点造成的: 1) 在高速摄像中可以观察到氧化物熔融飞溅现象, 且熔融物重新沉积在材料表面, 这可能造成刚清洗洁净的材料表面发生二次污染; 2) 并非所有的氧化物都被汽化去除,

图 12 不同方法处理后试样表面氧的质量分数对比

Fig. 12 Comparison of surface oxygen mass fraction of samples treated by different methods

有可能存在熔融的氧化物未完全发生汽化,少量氧化物熔体与熔化的基体结合,导致氧含量上升。

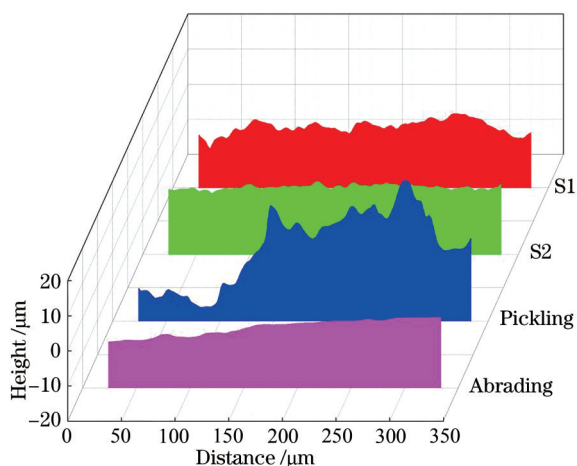
图 13 展示了不同方法清洗后试样的三维形貌,图 14 展示了试样截取面处的轮廓变化。从图 13 可以看到, S1 试样表面出现了褶皱的熔融形貌, S2 试样同样发生熔化,但熔化程度要轻于 S1 试样。从图 14 可以看到,由于 S1 试样表面熔化较为严重,其截取面处凹凸起伏明显,粗糙度较大,而 S2 试样表面只发生微熔,截取面处凹凸起伏不大,相比于 S1 试样更均匀平整。经机械打磨后试样的三维形貌如图 13(c) 所示,试样表面出现条状的磨损划痕,但未出现明显的凹凸形貌,试样左侧较低,右侧较高,表面粗糙度较小,其平整性次于 S2 试样,优于 S1 试样。从图 13(d) 可以看到,酸洗试样表面出现了凹凸不平的腐蚀形貌,其截取面处凹凸起伏程度非常大,试样的平整性很差。在 4 种试样中, S2 试样表面平整性最好,其次是机械打磨试样与 S1 试样,而酸洗试样表面平整性最差。

图 14 不同方法清洗后试样截面轮廓变化
Fig. 14 Profile changes of sample intercepted surface after cleaning by different methods
