激光与光电子学进展

纳秒脉冲激光清洗 2024 铝合金表面油漆涂层
特性研究邱太文¹, 易俊兰¹, 程程¹, 孙浩然², 田泽², 雷正龙^{2*}¹上海飞机制造有限公司, 上海 201324;²哈尔滨工业大学先进焊接与连接国家重点实验室, 黑龙江 哈尔滨 150001

Characteristics of Nanosecond Pulse Laser Cleaning Paint Coatings on
2024 Aluminum Alloy SurfaceQiu Taiwen¹, Yi Junlan¹, Cheng Cheng¹, Sun Haoran², Tian Ze², Lei Zhenglong^{2*}¹Shanghai Aircraft Manufacturing Co., Ltd., Shanghai 201324, China;²State Key Laboratory of Advanced Welding and Joining, Harbin Institute of Technology, Harbin, Heilongjiang 150001, China

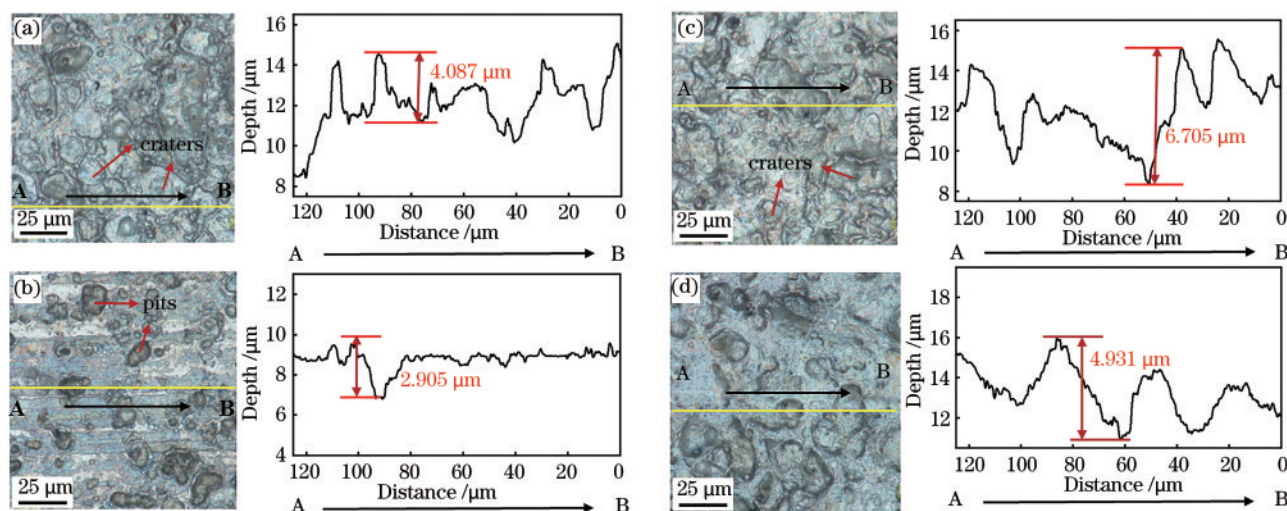
图6展示了不同试样表面的形貌曲线以及凹坑深度的测量方法。在5#和9#试样基材表面能明显观察到陨石坑形貌,在8#试样基材表面只能观察到由阳极氧化处理产生的凹坑,凹坑周围没有侧壁结构,凹坑的深度与尺寸比5#和9#试样更小。综合上述分析可知,5#和9#试样基材表面可能均在激光作用下发生了熔化现象,8#试样表面比较平整,未发生熔化。

图 6 纳秒脉冲激光清洗试样表面的缺陷尺寸。(a) 5#试样;(b) 8#试样;(c) 9#试样;(d) 在激光功率为 600 W、脉冲宽度为 60 ns 和脉冲频率为 20 kHz 条件下清洗后的试样

Fig. 6 Defect size on the surface of samples cleaned by nanosecond laser. (a) Sample 5#; (b) sample 8#; (c) sample 9#; (d) sample cleaned under the conditions of laser power of 600 W, pulse width of 60 ns, and pulse frequency of 20 kHz

使用8#试样对应的脉冲频率和脉冲宽度,将激光功率增至600 W,观察试样表面的微观形貌,如图6(d)所示。在该参数下,试样表面在激光作用下发生了较为严重的熔化现象,基材表面的熔融金属快速冷却并凝固收缩形成凹凸不平的表面形貌,试样表面凹坑的直径明显增大,深度也有所增加(与8#试样相比)。

即图 6(d)中的试样,在过剩的激光能量作用下,其基材表面的凹坑缺陷加深扩大,表面粗糙度略有增加。

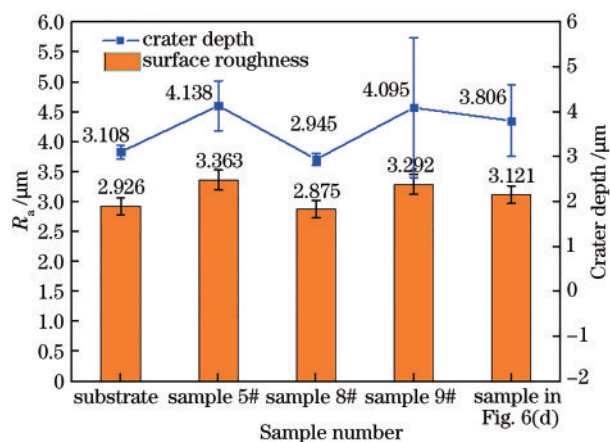
表面的凹坑尺寸与表面粗糙度进行测量,并将测量结果与原始基材表面的测量结果进行对比。由于清洗后试样的表面微观形貌并不均匀,为确保试验结果的准确性,测量时在每个试样表面取三个不同的区域,测量每个区域的表面粗糙度以及区域内所有凹坑的深度,计算每个试样表面粗糙度(R_a)与凹坑深度的平均值,结果如图7所示。

图 7 在不同激光功率下清洗后的试样与原始基材的表面粗糙度及凹坑深度

Fig. 7 Surface roughness and crater depth of samples cleaned by laser at different laser powers and original substrate

本保持一致。5#和9#试样表面凹坑的平均深度较大,导致试样的表面粗糙度相对于原始基材均略有增加。8#试样表面由于未发生损伤,凹坑深度和表面粗糙度与原始基材较为接近。在相同的脉冲宽度及脉冲频率下,将功率增大至 600 W 清洗后的试样,

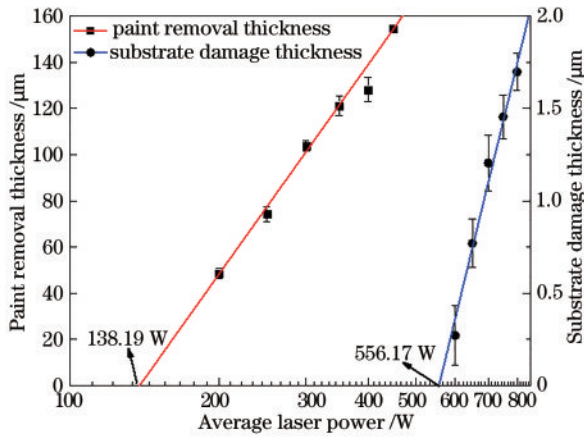
在脉冲宽度为 60 ns、脉冲频率为 20 kHz 的条件下,使用不同功率的激光分别对带有油漆涂层的试样和原始基材进行清洗试验。试验结束后,采用数码显微镜测量清洗区域和未清洗区域的表面高度差,即可得到不同功率下油漆涂层的去除厚度以及基材损伤厚度,如图 9 所示。

图 9 当脉冲宽度为 60 ns、脉冲频率为 20 kHz 时,不同激光功率下油漆涂层的去除厚度及基材损伤厚度

Fig. 9 Paint removal thickness and substrate damage thickness under different laser powers with pulse width of 60 ns and pulse frequency of 20 kHz

根据(1)式将油漆去除厚度和基材损伤厚度与激光功率的对数进行线性拟合,所得直线的 x 轴截距即为对应的阈值。

由图 9 中的拟合曲线可以看出,当脉冲宽度为 60 ns、脉冲频率为 20 kHz 时,激光清洗阈值为 138.19 W,基材损伤阈值为 556.17 W,与前文中的试验结果相符。当激光功率低于该阈值时,基材不会发生损伤。因此,当激光除漆工艺参数为激光功率 500 W,脉冲宽度 60 ns,脉冲频率 20 kHz 时,可以完全去除油漆涂层,且不会损伤基材表面的氧化膜。

2)对采用优化参数进行激光清洗后的试样进行 EDS 分析,结果发现其表面氧的质量分数为 43.44%,与原始基材表面的氧含量(42.51%)较为接近,这表明在该参数下进行激光除漆的试样表面仍有一定厚度的氧化膜存在。进一步对脉冲宽度为 60 ns、脉冲频率为 20 kHz 条件下的激光除漆阈值与基材损伤阈值进行了计算,得到激光除漆阈值为 138.19 W,基材损伤阈值为 556.17 W。这表明上述试验得到的最优除漆参数不会对基材表面的氧化膜造成损伤。

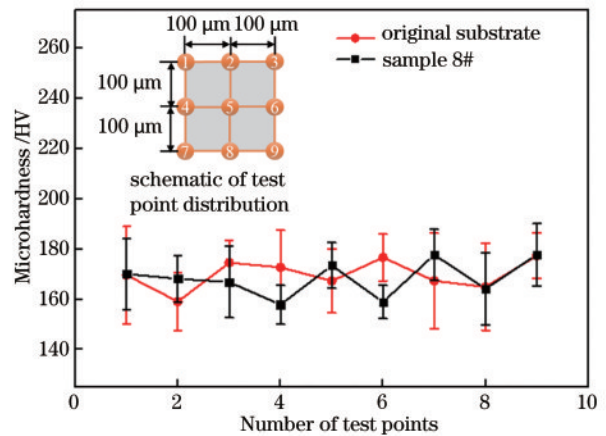
显微硬度的作用。尽管 8# 试样表面未发生损伤,但激光清洗过程仍会对其基材表面起到加热作用,可能会影响基材表面的性能。为了研究激光清洗过程对试样表面氧化膜是否产生了影响,本文对 8# 试样进行表面显微硬度测试,以研究激光清洗过程对基材表面力学性能的影响。在 8# 试样与原始基材表面分别取 5 个不同的区域,每个区域取 9 个点进行测试,样本点呈田字格点阵分布,相邻两点间距为 100 μm,计算不同区域内对应位置点的显微硬度的平均值,计算结果如图 10 所示。显微硬度测试试验中使用的硬度计为维氏硬度计,加载载荷为 1.96 N,保载时间为 10 s。

图 10 原始基材与纳秒激光清洗试样的表面显微硬度
Fig. 10 Surface microhardness of original substrate and sample cleaned by nanosecond pulse laser

由图 10 可以看出,8# 试样表面的显微硬度为 168.34 HV,原始基材表面的显微硬度为 169.95 HV,二者显微硬度较为接近(前者约为后者的 99.1%),说明激光清洗过程并未影响试样的表面硬度,阳极氧化膜产生的表面硬化效果未被削弱。
