超(超)临界火电机组阀门用耐热钢激光熔覆
钴基合金修复研究刘福广¹, 李勇¹, 杨二娟¹, 米紫昊¹, 王博¹, 刘刚¹, 宋梦华^{2*}, 杨海欧^{3**}¹西安热工研究院电站材料焊接与修复技术研究所, 陕西 西安 710054;²西安航空学院材料工程学院, 陕西 西安 710077;³西北工业大学凝固技术国家重点实验室, 陕西 西安 710072

摘要 整体式阀门阀座是超(超)临界火电机组中的关键重要部件。实现阀门密封面的现场修复是火电装备制造领域的研究热点之一。本文针对火电机组阀门常用SA182 F91耐热钢开展了激光熔覆Stellite 6钴基合金修复试验研究,通过改变工艺参数制备了一系列熔覆厚尺寸修复试样,并开展了金相、硬度、三点弯曲、室温冲击等分析测试。结果表明:激光熔覆Stellite 6钴基合金组织具有典型的外延生长凝固特征,主要由面心立方 γ -Co固溶体组成;修复试样的硬度可达450~500 HV,抗弯强度可达1246~1582 MPa,室温冲击功可达40~60 J,修复层与基材的结合强度高。熔覆层内易出现气孔、熔合不良等缺陷,熔覆工艺参数的选择应遵循能量密度低、可靠性高的原则。

A Research on Laser Cladding Co-Based Alloy to Repair Heat Resistant
Steel of the Valves Used in Ultra-Super Critical Thermal Power PlantsLiu Fuguang¹, Li Yong¹, Yang Erjuan¹, Mi Zihao¹, Wang Bo¹, Liu Gang¹,
Song Menghua^{2*}, Yang Haiou³¹*Institute of Welding and Repair Technology for Power Plant Materials, Xi'an Thermal Power
Research Institute, Xi'an, Shaanxi 710054, China;*²*School of Materials Engineering, Xi'an Aeronautical University, Xi'an, Shaanxi 710077, China;*³*State Key Laboratory of Solidification Processing, Northwestern Polytechnical University, Xi'an,
Shaanxi 710072, China*

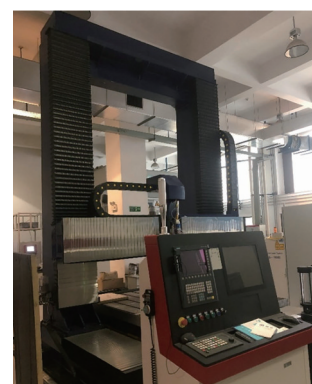
形设备上完成,如图1所示。该设备由4 kW 光纤激光器、五轴数控机床、高精度送粉器、同轴送粉熔覆头组成。

图1 试验用激光增材制造设备

Fig. 1 Laser additive manufacturing system used in the experiment

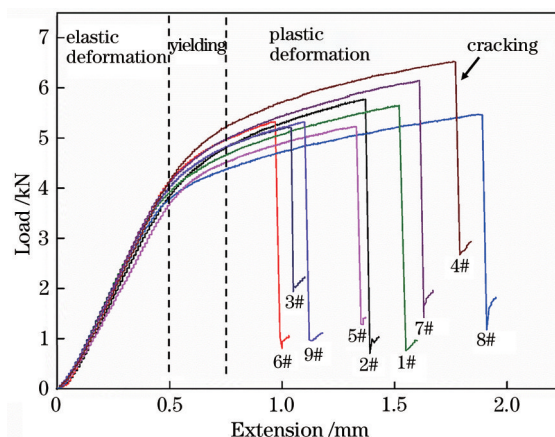
图7为各修复试样在三点弯曲测试过程中的载荷-位移曲线,可以看出:在弯曲初期(位移约小于0.5 mm)为弹性变形阶段,载荷随位移线性增加;之后,载荷-位移曲线呈类抛物线型变化(位移约为

0.5~0.75 mm),说明试样开始屈服;此后,随着位移增加,载荷缓慢增加,说明试样进入塑性变形阶段,并存在一定程度的加工硬化;当塑性变形发生到一定程度时,载荷出现断崖式下降,此后载荷随位移增大而有所回升,并直至测量结束。

图7 激光熔覆修复试样在三点弯曲测试过程中的载荷-位移曲线

Fig. 7 Load-extension curves of laser cladding repair samples in three points bending testing

图8为三点弯曲测试后的试样。由图可知,测试试样中的开裂裂纹均在熔覆层内,且近乎垂直于结合面,未见沿熔覆层与基材结合面的横向裂纹。结合图7-8可知,载荷的断崖式下降是由于熔覆层的开裂,之后基材部分继续发生弯曲,由于基材部分在塑性变形过程中发生加工硬化而使得载荷-位移曲线有所回升。
