激光与光电子学进展

激光熔覆铁基涂层的热疲劳性能

Thermal Fatigue Properties of Laser Cladding Fe-Based Coating

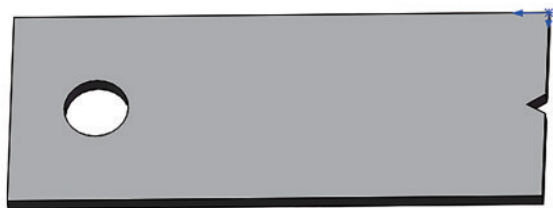
图 4 热疲劳试样的形状和尺寸

Fig. 4 Shape and size of thermal fatigue specimen

利用实验室自制的金属热疲劳试验机(如图 3 所示)进行高温热疲劳试验, 试验依据航天标准 HB 6660—1992^[9]并使用文献[10]中建议的 1.5 mm 板厚进行, 试样尺寸如图 4 所示。当制动盘表面存在熔覆层时, 鉴于涂层与母材的性质不同, 因此本文考虑了两种裂纹扩展路径: 一是沿着熔覆层表面

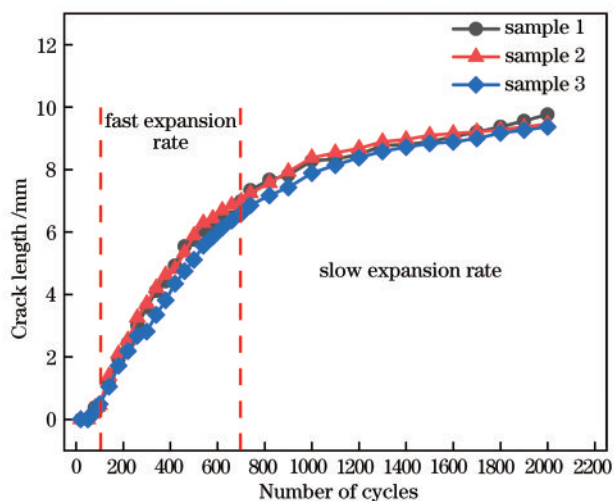
图 7 基体材料的热疲劳裂纹扩展

Fig. 7 Thermal fatigue crack propagation of matrix material

图 7 为基体材料热循环次数与裂纹长度之间的关系。热循环次数为 0~100 时, 热疲劳裂纹处于萌生阶段; 在热循环 100 次后, 存在两个裂纹扩展区间, 即裂纹快速扩展区间 (热循环次数为 100~700) 和裂纹缓慢扩展区间 (热循环次数为 700~2000)。

热循环次数为 700~2000 时裂纹扩展速率较慢, 这是因为在循环热应力的作用下, 随着裂纹长度增加, 裂纹变得越来越粗大, 增加了裂纹两侧的自由度, 减弱了淬火区对裂纹尖端的约束, 使热应力发生一定程度的松弛, 从而导致热疲劳裂纹扩展速率减慢。另外, 由于试验中发生的高温氧化使基体材料表面生成了氧化膜, 而且稀盐酸的清洗作用会使试样越来越薄并发生软化, 因此试样在热应力

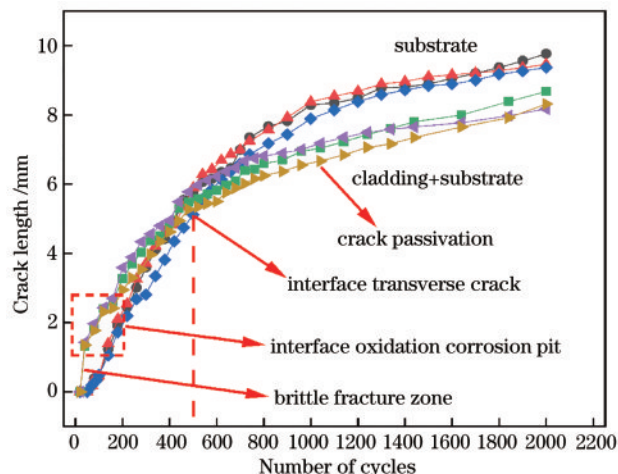
图 10 基体试样与熔覆层试样热循环次数与裂纹长度的关系

Fig. 10 Relationship between the number of thermal cycles and crack length for matrix and cladding samples

图 10 为熔覆层试样、基体材料热循环次数与裂

纹长度的关系,其中基体与熔覆层试样各有 3 个平行样。由图 10 可知,熔覆层试样起初的裂纹扩展速率高于基体材料,这是由熔覆层材料的塑性较差导致的。在随后的裂纹扩展中,熔覆层试样的裂纹扩展速率低于基体材料,在热循环 2000 次后,其裂纹长度依然低于基体材料。

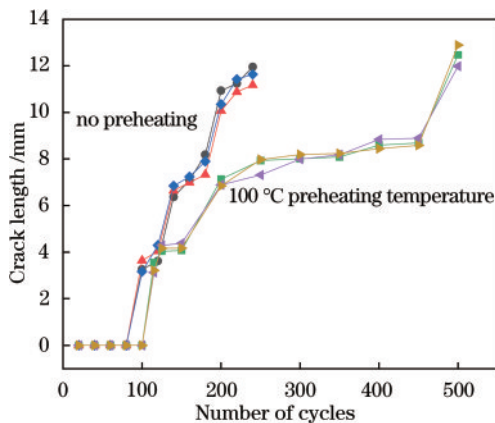
图 14 预热温度对熔覆层热疲劳性能的影响

Fig. 14 Effect of preheating temperature on thermal fatigue property of cladding layer

预热温度对熔覆层的组织与应力状态有较大影响,进而会影响熔覆层的热疲劳性能。图 14 给出了无预热与 100 °C 预热条件下单一熔覆层样件裂纹长度与热循环次数之间的关系,可知:未预热时,裂纹在熔覆层中的扩展速率极快,裂纹长度达到 10 mm 时的热循环次数约为 200;在 100 °C 预热后,裂纹扩展速率略有降低,热疲劳性能得到改善,但总体依然较差,热循环 500 次时的裂纹长度达到了 10 mm。以上说明熔覆层的热疲劳性能远远低于基
