## 数控机床高速钢刀具激光熔覆 Co-WC 的组织与切削加工性能

**摘要** 在数控机床损伤的高速钢刀具表面激光熔覆制备了 Co 基 WC 复合修复层, 结果表明: 高速钢基体与修复层的界面冶金结合良好, 无明显缺陷, 修复层主要由 Co 基 FCC 晶体结构和三种类型的碳化物组成, 显微硬度最高达到  $(1625 \pm 63)$  HV, 比高速钢基体的显微硬度提高了大约 364.3%, 平均摩擦系数达到 0.65, 磨损表面相对于高速钢刀具较为完好。同时, 切削试验表明具有 Co-WC 修复层的高速钢刀具切削后前刀面 O 含量较低, 具有更好的切削性能。

## Microstructure and Machinability of Laser Cladding Co-WC on High Speed Steel Tools for Numerical Control Machine Tools

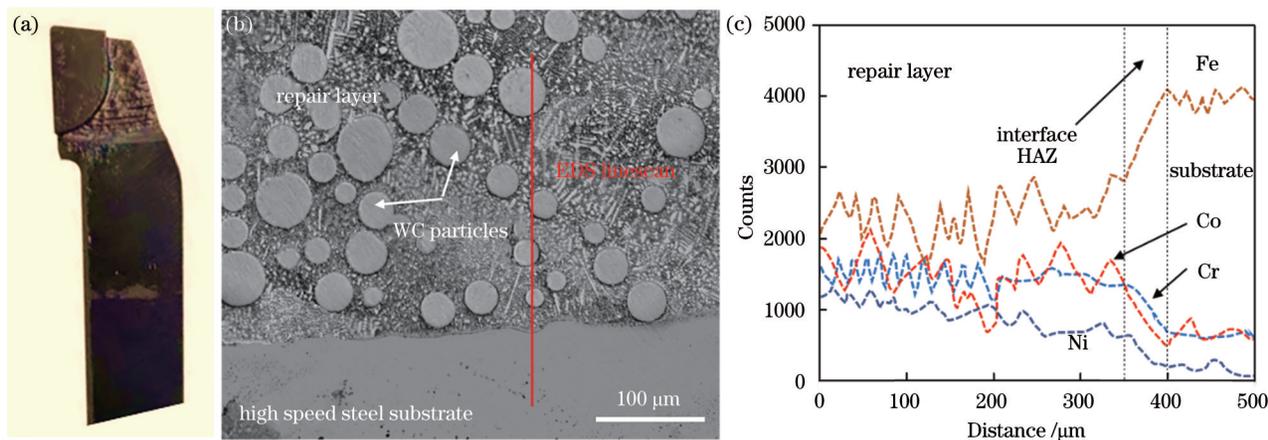
图1 修复后的刀具宏观形貌与显微组织结构。(a)修复后的刀具宏观形貌;(b)显微组织;(c)EDS元素分布

Fig. 1 Macro morphology and microstructure of repaired tool. (a) Macro morphology of repaired tool; (b) microstructure; (c) EDS element distribution

Amado 等<sup>[14]</sup>曾指出 WC 微细颗粒可以提高材料的极限拉伸强度和屈服强度,但当颗粒含量较高或较低时,均会造成基体材料的延性变差。因此,本文根据 Li 等<sup>[13]</sup>和 Amado 等<sup>[14]</sup>的研究,在 Co 基合金粉末(颗粒尺寸约为 55  $\mu\text{m}$ ,化学成分见表 1)中添加质量分数为 25% 的 WC 粉末作为增强颗粒(颗粒尺寸为 55~80  $\mu\text{m}$ ,物理性质见表 2),将两者在球磨机中混粉 8 h,混粉温度保持在 (55 $\pm$ 5)  $^{\circ}\text{C}$ ,转速为 220 r/min,最后烘干处理。试验前将真空铸造的高速钢刀具(牌号:W18Cr4V)预热,化学成分见表 3,采用 6 kW 横流同轴送粉半导体激光熔覆系统(型号:SPI TL 20-1 FQ 1030 nm),设定聚焦光斑直径为 1 mm,在充满超纯氩气(体积分数>99.99%)的密封腔内,对破损高速钢进行激光表面修复,其中送粉速率为 8.3 g/min,熔覆功率为 3 kW,扫描速度为 260 mm/min,搭接率为 33%,每层扫描完成后时间间隔为 60 s,且其扫描方向旋转 67 $^{\circ}$ ,使热分布均匀,修复完成后用砂纸打磨修复层表面的黏结粉末,使其表面粗糙度达到切削使用要求,如图 1(a)所示。

组织如图1(b)所示,显微组织分为基体、界面(HAZ)和修复层三部分。其中修复层由两部分组成:第一部分为组织致密、无裂纹的等轴晶和枝晶组织,第二部分即球形的WC颗粒。基体与修复层的界面结合处,冶金结合良好,无明显缺陷生成。EDS线扫描结果如图1(c)所示,各个位置详细的元素含量变化如表4所示,可以发现主要元素Fe、Co、Cr、Ni从修复层到基体发生了明显的变化,这是由于激光熔覆具有快速熔化和凝固的热循环特性,冷却速度可达 $10^5\sim 10^6$  K/s,在控制零件最终凝固形态中具有很大的稀释特性<sup>[15-16]</sup>。从表4可以看出,界面区由具有FCC结构的W和Co元素共晶组成,颗粒表面的部分熔融和与基体的互扩散使WC颗粒与基体形成良好的冶金结合。进一步观察表4可以发现,凝固过程中Cr、W和C在枝晶处发生偏析,在等轴晶处广泛形成了富含Cr和C的共晶相。在高温快冷的成形过程中,一般认为元素的偏析是由热毛细力驱动和熔体黏度引起的摩擦力拖动造成的<sup>[11]</sup>。因此,通过控制激光热输入来降低表面张力和熔体黏度,可以增强热毛细力,促进粉末颗粒在熔池中的重排从而形成致密无缺陷零件,对修复破损高速钢刀具至关重要。

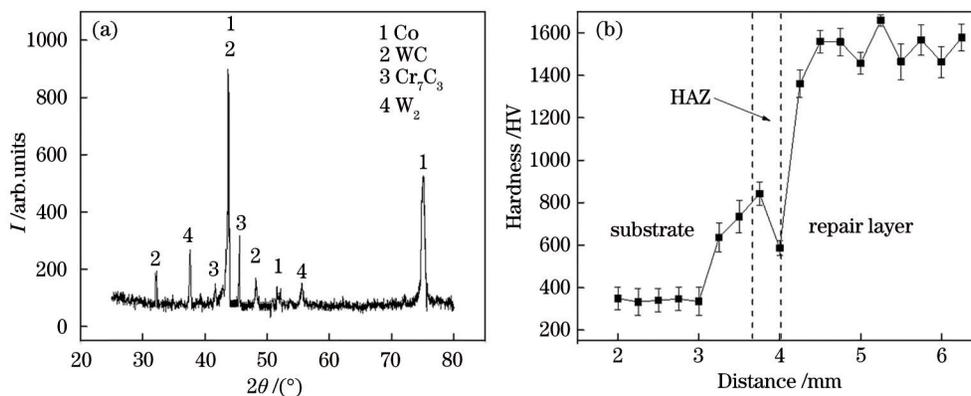
图 2 试验结果。(a)破损高速钢修复层的 XRD 图谱;(b)硬度分布曲线

Fig. 2 Experimental results. (a) XRD pattern of damaged high speed steel repair layer; (b) hardness distribution curve

图2(a)为破损高速钢刀具修复层的X射线衍射分析,结果表明,修复层主要由Co基FCC晶体结构和三种类型的碳化物组成。 $Cr_7C_3$ 共晶碳化物为正交晶结构,WC为六方晶结构,还能观察到具有正交晶状结构的 $W_2C$ 碳化物。可以看出,WC颗粒一部分溶解在Co基合金熔体中,另一部分在高能辐照下分解为W和C,新相WC的出现可以从两个方面

图 2(b)显示了激光修复高速钢刀具截面上沿深度的显微硬度,从高速钢基体到修复层逐渐升高,显微硬度最高达到  $(1625 \pm 63)$  HV,比高速钢基体的显微硬度提高了大约 364.3%。可以看到,修复层的显微硬度波动范围较大,这是由于 Co 基修复层内部未熔化的 WC 颗粒分布所致。分析认为在稳定的激光熔池作用下,熔池黏结和凝固之前的熔融态时间会延长,形成良好的 Co-WC 金属修复层,但由于高硬度的 WC 粒子部分熔化并分解,使得未溶解的 WC 颗粒无规律分散在修复层内部,导致硬度增大。当材料吸收能量到达一定的阈值之后,较低的熔体黏度无法提供足够数量的熔体来填充前一层未熔化的空隙,进一步影响 Co-WC 合金的熔融成形,降低其硬度<sup>[7, 18]</sup>。另一方面,等轴晶受热流和晶体取向控制,而树枝晶生长与等轴晶生长不同,在枝晶生长过程中,晶体取向决定生长方向,树枝晶的生长方向是一个特定的方向,在该方向生长和

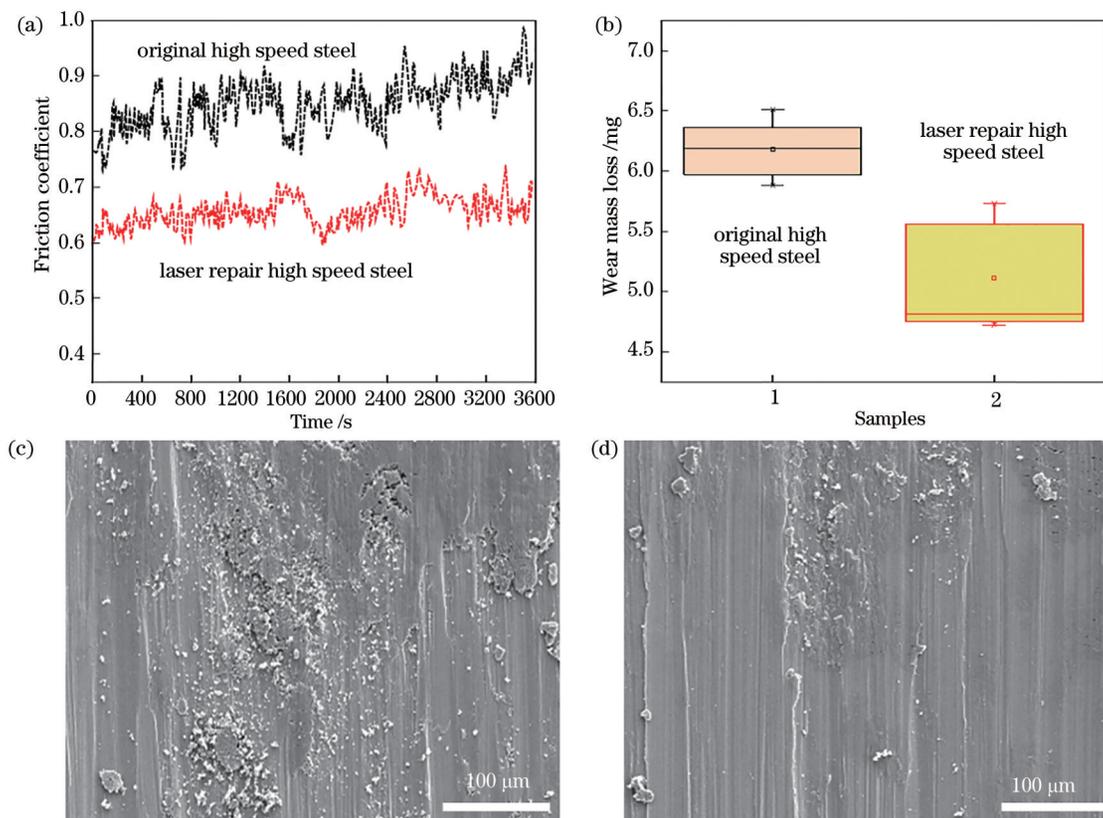
图 3 修复与未修复的高速钢刀具摩擦磨损试验对比。(a)摩擦系数对比;(b)磨损后损失质量对比;(c)原始高速钢表面 SEM 形貌;(d)激光修复高速钢表面 SEM 形貌

Fig. 3 Comparison of friction and wear tests between repaired and unrepaired HSS tools. (a) Comparison of friction coefficients; (b) comparison of mass loss; (c) SEM morphology of original HSS surface; (d) SEM morphology of HSS surface repaired by laser

激光修复与未修复的高速钢刀具的摩擦磨损试验结果对比如图 3 所示,由于陶瓷  $Al_2O_3$  球所载荷是一个常数,因此可以采用摩擦力计算试样表面的摩擦系数,如图 3(a)所示。可以看出,具有修复层的高速钢刀具的摩擦系数(平均为 0.65)波动幅度小于原始未修复高速钢刀具的摩擦系数(平均为 0.83),表明修复层具有更稳定的耐磨性。进一步,磨损试验后的试件损失质量如图 3(b)所示,原始高速钢的损失质量约为 6.2 mg,而具有修复层的刀具损失质量约为 5.3 mg,比原始高速钢刀具降低了 14.5%。观察图 3(c)和(d)中磨损后的 SEM 表面形貌可以发现,原始高速钢刀具表面凹凸不平,出现大量的犁沟和层状剥离带,并带有较多的磨损颗粒,磨痕边缘出现因剪切作用而引起的塑性变形[图 3(c)]。而带有修复层的刀具主要为磨粒磨损和滑动磨损,且剥落的碎屑要小于原始高速钢刀具。结合图 1(a)和 XRD 图谱分析可知,修复层中未溶解的 WC 颗粒可以减小刀具表面的摩擦面积,同时细小微纳 WC 颗粒在摩擦过程中起到了“微纳滚珠”的作用,隔离了刀具与摩擦副之间的直接接触,导致具有修复层的刀具磨损量减小,摩

擦学性能较好,摩擦系数较低。随着时间的推移,修复层中的 WC 颗粒逐渐脱落,磨损以黏着磨损为主,磨粒磨损为辅,在随后相对滑动中修复层刀具某些位置发生断裂,部分修复层从刀具表面被“拉拽”脱离,从而产生了犁沟和层状剥离带,但最终的磨损表面相对于未修复的原始刀具较为完好,表明修复层刀具的抗磨损能力变强。

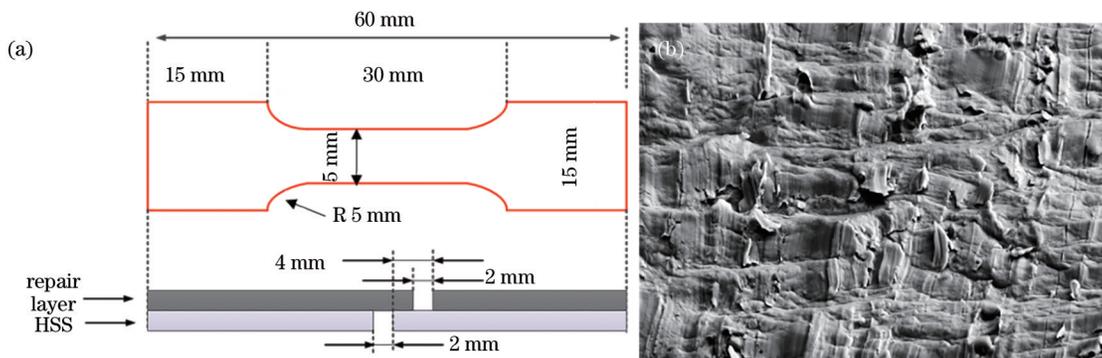
图 4 基体与修复层结合强度试验。(a)拉伸剪切试件尺寸;(b)SEM 断口

Fig. 4 Bonding strength test of substrate and repair layer. (a) Size of tensile shear specimen; (b) SEM fracture

基体与修复层的结合强度抗剪切试验的试件尺寸如图 4(a)所示,接头最大断裂载荷为 6.23 kN,且抗剪切断口无明显的塑性变形,如图 4(b)所示,但出现了明显的撕裂棱和河流状形貌,非均匀变形明显,推测此处断裂为脆性断裂。结合文献[20]计算的抗剪切试验结果可知,基体与修复层搭接接头处的最大抗剪强度可以达 226.67 MPa。在刀具切

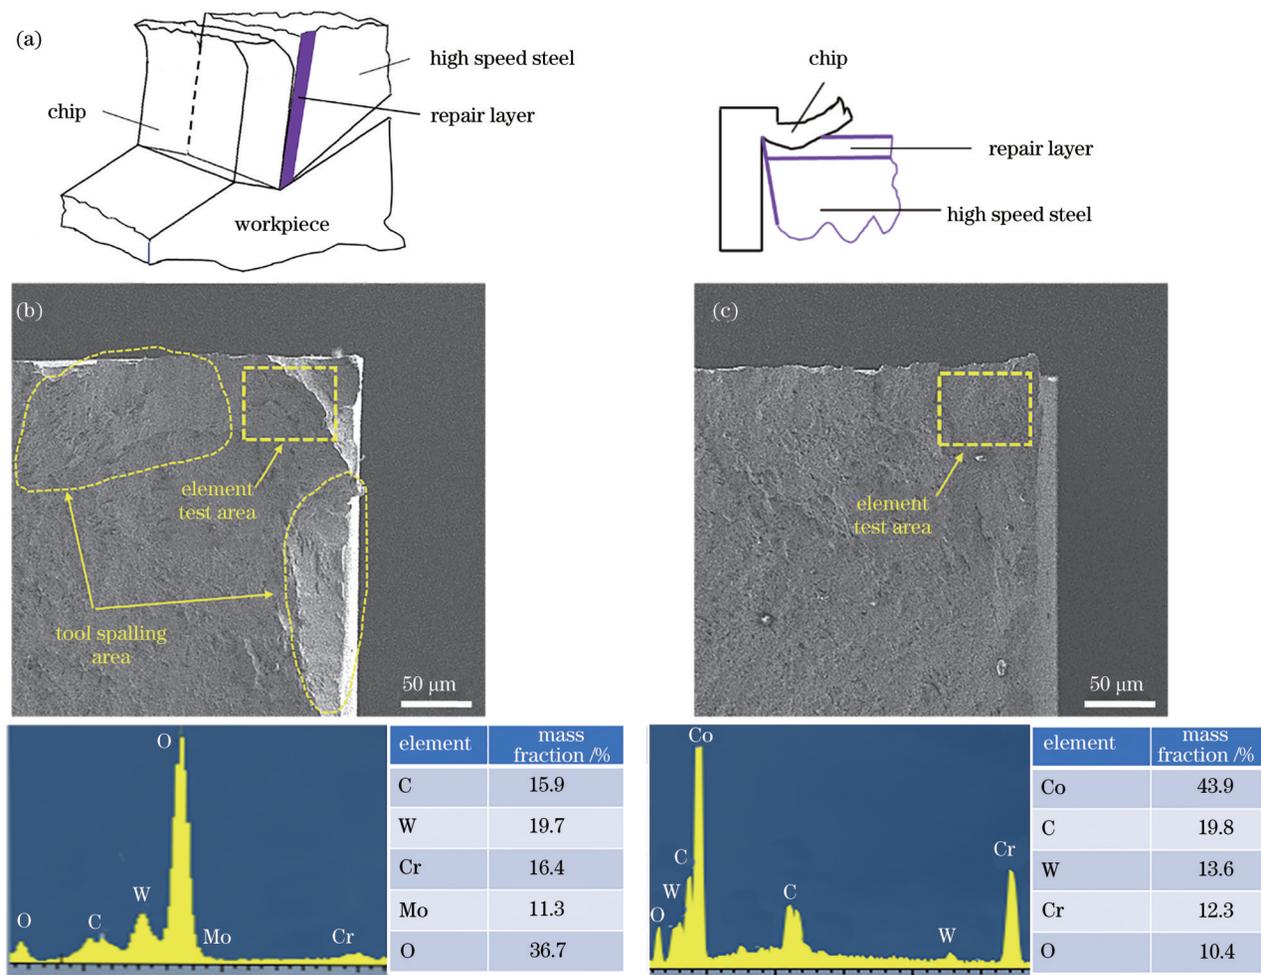
图 5 两种刀具切削后的磨损行为对比。(a)刀具前刀面切削模型;(b)原始高速钢刀具;(c)激光修复刀具  
Fig. 5 Comparison of wear behavior of two tools after cutting. (a) Cutting model of tool face; (b) original HSS tool; (c) laser repair tool

削过程中,零件表面完整性取决于加工过程中刀尖的形状和刀具的运动,为了进一步对比激光修复与未修复的高速钢刀具的切削性能,本文进行了刀具的切削试验,刀具前刀面切削后的切削磨损情况如图 5 所示。为方便解释刀具的切削磨损行为,图 5(a)给出了刀具前刀面在切削条件下的三维模型,切削完成后采用扫描电镜观察了两种刀具的表面形貌,如图 5(b)和(c)所示。可以发现,原始高速钢前刀面经切削后具有明显的磨损和刀具材料剥落[图 5(b)],在高接触应力和高温摩擦下,前刀面的循环切削过程会加速刀具的磨损,切屑容易粘附在刀具前刀面上,然后随刀具材料剥落,严重时可导致刀具失效。对图 5(b)中的刀具前刀面选取的标记区域进行 EDS 元素分析,可以发现原始刀具切削后存在较高质量分数的 O 元素,说明原始高速钢刀具

前刀面发生了严重的氧化磨损,推测是由于切削过程中间歇性加工引起的机械热应力交变和温度变化造成的<sup>[21]</sup>。在相同切削条件下,具有激光修复层的高速钢刀具前刀面未发现明显的材料剥落,同时黏着磨损和扩散磨损不明显[图 5(c)]。对图 5(c)标记区域进行 EDS 分析,可以发现刀具前刀面 O 元素含量较低。一方面在相同主轴转速切削条件下,随着切削温度的升高,润滑剂的喷射位置集中在前刀面,刀屑界面液滴的渗透性可起到冷却或润滑的作用,进一步降低切削黏性阻力。另一方面,由于 WC 颗粒的存在,可在切削过程中充当磨料颗粒,提高了切削系统的可靠性和稳定性,从而降低了前刀面的磨损率,有效防止了刀具表面的擦伤。由此可见,具有 Co-WC 涂层的高速钢刀具具有更好的切削性能。
