激光与光电子学进展

激光除漆工艺及其对 KMN 钢表面组织性能的影响

Laser Cleaning Process for Paint Removal and Its Effect on Surface Microstructures and Properties of KMN Steel

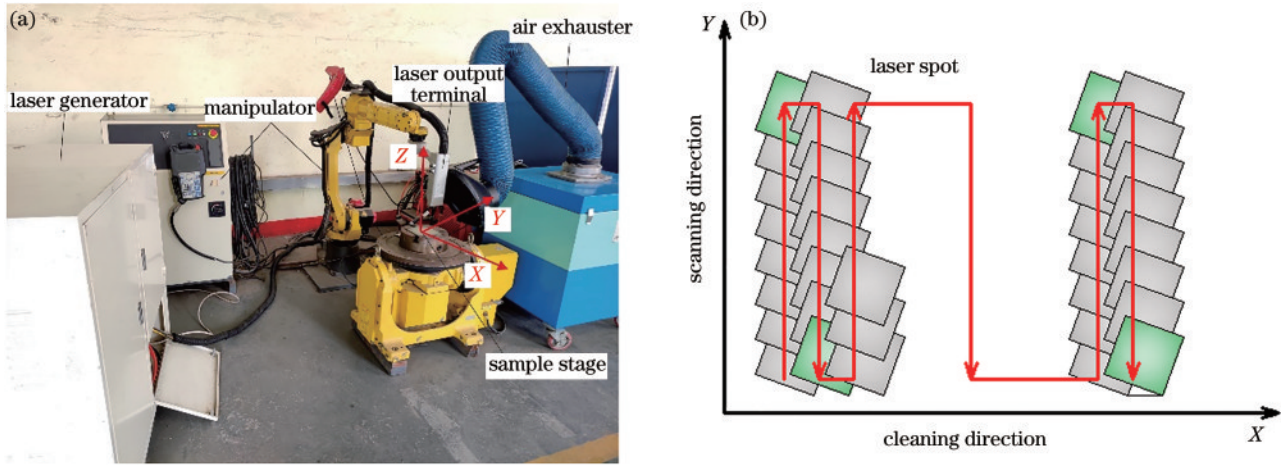
图 1 光纤激光器清洗系统和光斑扫描路径。(a)激光清洗系统;(b)扫描路径

Fig. 1 Fiber laser cleaning system and scanning path of laser spot. (a) Laser cleaning system; (b) scanning path

图 1(a)给出了光纤激光器清洗系统照片,激光头固定于 FANUC R30i 机械臂上,将激光输出头内振镜扫描方向定义为 Y 方向,水平面内垂直于扫描方向定义为 X 方向,竖直方向为 Z 方向。光斑在 Y 方向的运动由振镜控制,在 X 方向和 Z 方向上的运动由机械臂控制。激光光斑为矩形光斑,经过整形后光斑内部能量分布均匀,光斑直角边与光斑扫描方向呈 20° 夹角。光斑在清洗表面的运动轨迹为“Z”字型,示意图如图 1(b)所示。

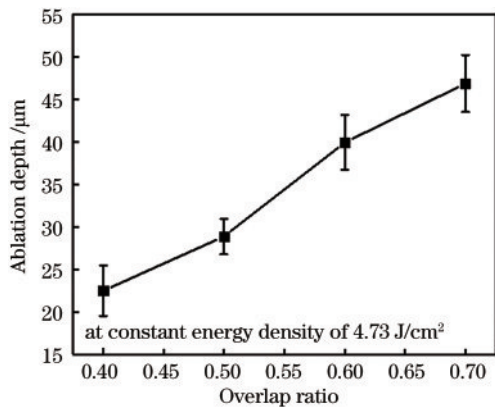
图2 能量密度为 4.73 J/cm^2 时,激光去除厚度随搭接率的变化
Fig. 2 Variation of ablation depth with overlap ratio at energy density of 4.73 J/cm^2

为确定激光光斑搭接率对漆层去除厚度的影响,选择厚度(70±5) μm 的较厚漆层,在设备最高能量密度 4.73 J/cm² 下,改变光斑搭接率,并进行测试。图 2 为漆层去除厚度随搭接率变化曲线,可以看出,在搭接率 0.4~0.7 范围内,去除厚度随搭接率近似呈线性变化。在搭接率为 0.6 和能量密度 4.73 J/cm² 时,清除漆层厚度为(40±3) μm,理论上可实现对 35 μm 厚待清洗实际漆层的去除。

可以看出,相较于搭接率 0.7,搭接率 0.8 清洗后的表面更加光滑,磨痕较少。表 4 为清洗表面点状残余物 [如图 4(a)中箭头所示]的能谱仪(EDS)测试结果,其主要元素成分为 C、O、Mg、Ca 等,可以确定为油漆残余。由能量密度 4.73 J/cm^2 下不同搭接率漆层去除厚度的试验结果(图 2)可知,在搭接率分别为 0.6 和 0.7 时,单次激光清洗分别可以去除 $(40 \pm 3) \mu\text{m}$ 和 $(52 \pm 2) \mu\text{m}$ 厚的漆层。但是,从图 4(b)可以看出,在能量密度 4.73 J/cm^2 和搭接率 0.8 条件下,漆层依然难以彻底清洗干净。

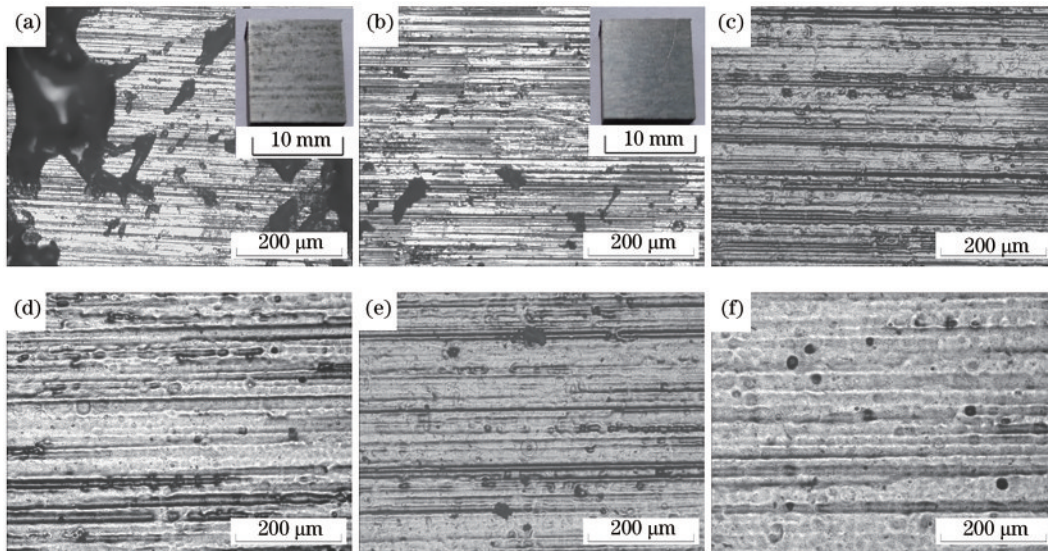
图3 能量密度为 4.73 J/cm^2 时,不同搭接率下单次清洗后试样表面形貌。(a)搭接率为 0.5;(b)搭接率为 0.6;(c)搭接率为 0.7;(d)搭接率为 0.8;(e)搭接率为 0.85;(f)搭接率为 0.895
Fig. 3 Surface morphology after single pass cleaning with different overlap ratios at energy density of 4.73 J/cm^2 . (a) Overlap ratio is 0.5; (b) overlap ratio is 0.6; (c) overlap ratio is 0.7; (d) overlap ratio is 0.8; (e) overlap ratio is 0.85; (f) overlap ratio is 0.895

响,选择与实际应用漆层厚度相近的(35±5) μm 厚漆层试样进行不同搭接率下清洗后的表面形貌观察。图 3 为激光能量密度 4.73 J/cm² 时,不同光斑搭接率下清洗一次后的表面形貌。如图 3(a)所示,当搭接率为 0.5 时,宏观可见大量残余漆层,金相显微镜下可以看到形状不规则的大块残余漆层。当搭接率大于等于 0.6 时,清洗后试样宏观可见表面有明显金属光泽和原始基体的打磨痕迹,但在图 3(b)金相显微照片中依然有尺寸约 50~100 μm 的残余油漆块。当搭接率为 0.7 时,残余油漆块消失,但是出现许多 10~20 μm 点状残余。当搭接率升至 0.8 时,基材表面原始打磨划痕开始减少。当搭接率升至最高 0.895 时,表

面已变得较为平整,磨痕几乎消失。另外,清洗后基材表面散落大量漆层碎屑。

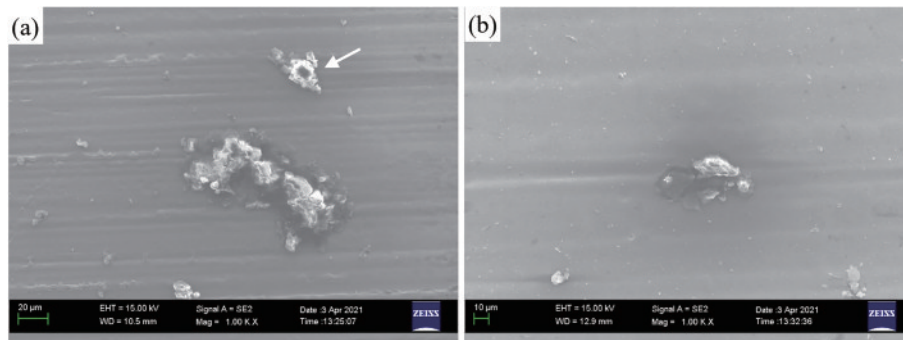
图4 能量密度为 4.73 J/cm^2 时,单次清洗后试样表面 SEM 图像。(a)搭接率为 0.7;(b)搭接率为 0.8
Fig. 4 SEM images of sample surface after single pass cleaning at energy density of 4.73 J/cm^2 . (a) Overlap ratio is 0.7; (b) overlap ratio is 0.8

图4显示了能量密度为 4.73 J/cm^2 时,光斑搭接率分别为 0.7 和 0.8 清洗后试样的扫描电镜观察结果,

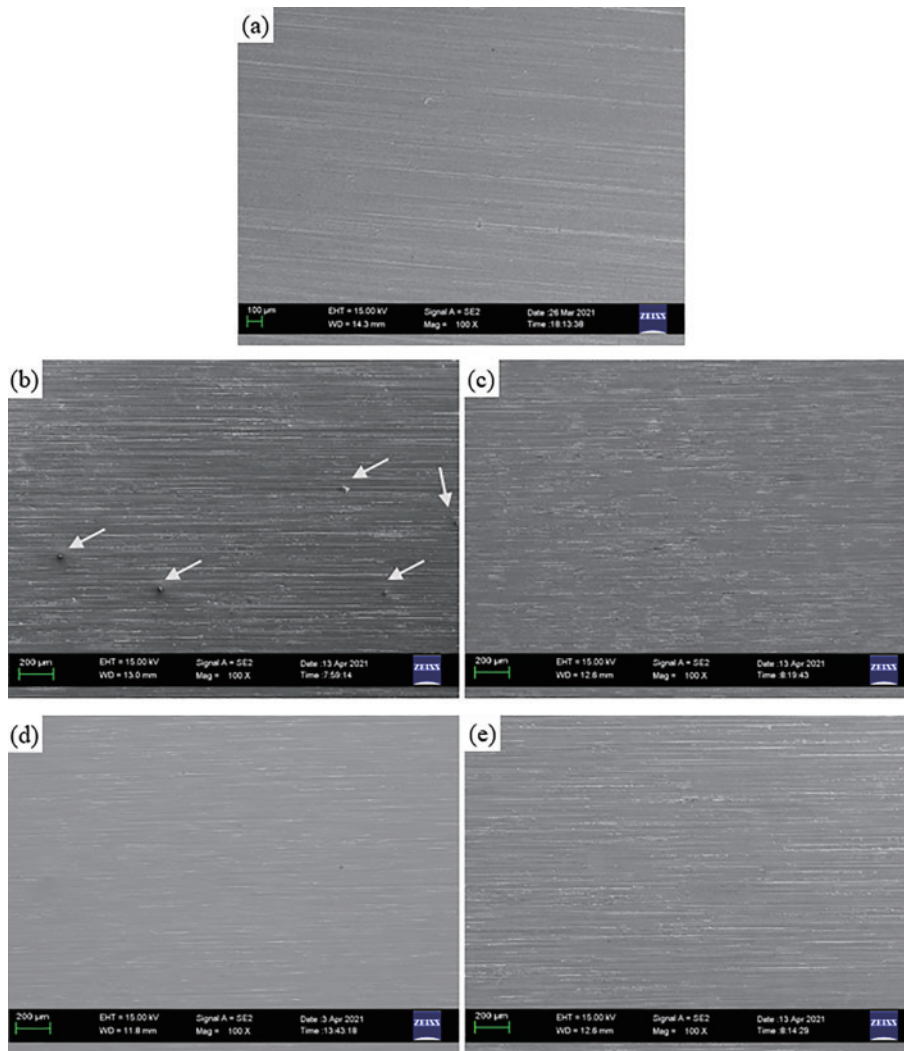
图 5 基材和不同参数下第二次清洗后试样的表面形貌。(a)打磨后基材表面形貌;(b)搭接率为 0.6,能量密度为 1.42 J/cm^2 ; (c)搭接率为 0.6,能量密度为 1.89 J/cm^2 ; (d)搭接率为 0.2,能量密度为 4.73 J/cm^2 ; (e)搭接率为 0.3,能量密度为 4.73 J/cm^2
Fig. 5 Surface morphologies of substrates and samples after second pass cleaning at different parameters. (a) Surface morphology of substrate after grinding;(b) overlap ratio is 0.6 and energy density is 1.42 J/cm^2 ; (c) overlap ratio is 0.6 and energy density is 1.89 J/cm^2 ; (d) overlap ratio is 0.2 and energy density is 4.73 J/cm^2 ; (e) overlap ratio is 0.3 and energy density is 4.73 J/cm^2

图 5 分别为机械打磨后基材表面形貌,以及在低热输入参数进行第二次清洗时,高搭接率低能量密度参数下和低搭接率高能量密度参数下清洗后的表面形貌照片。图 5(a)为机械打磨后基材表面形貌,可见均匀的平行加工沟槽。如图 5(b)所示,在高搭接率 0.6 和低能量密度 1.42 J/cm^2 条件下进行第二次清洗后,

仍可见较多的 $10\sim 20\ \mu\text{m}$ 点状残余(箭头所示)。从图 5(c)可以看出,当能量密度增大至 $1.89\ \text{J}/\text{cm}^2$ 时,可以获得无残余漆层的较好清洗效果。而在高能量密度 $4.73\ \text{J}/\text{cm}^2$ 和低搭接率 0.2、0.3 条件下进行第二次清洗,均可将基体表面的漆层完全清除干净,如图 5(d)、(e)所示。

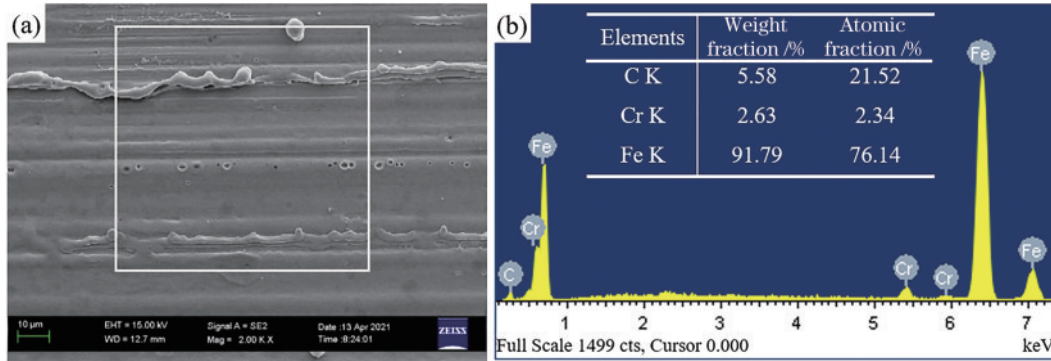
图 6 搭接率 0.6 和能量密度 $4.73\ \text{J}/\text{cm}^2$ 条件下进行第二次清洗试样的 SEM 图像和 EDS 结果。(a) SEM 图像; (b) EDS 结果
Fig. 6 SEM image and EDS result of the sample after second pass cleaning at overlap ratio of 0.6 and energy density of $4.73\ \text{J}/\text{cm}^2$.
(a) SEM image; (b) EDS result

察基体表面是否发生氧化,选择较高搭接率 0.6 和较高能量密度 $4.73\ \text{J}/\text{cm}^2$ 参数清洗两次后的试样进行 SEM 能谱分析,如图 6 所示。从图 6(a)可以看出,经二次清洗后基体表面磨痕有明显的熔化特征,表面变得更加光滑平整。从图 6(b)能谱测试结果可以看出,基体表面以 Fe 和 Cr 元素为主,未出现显著的 O 元素特征峰,表明二次清洗后基体表面未发生严重氧化。

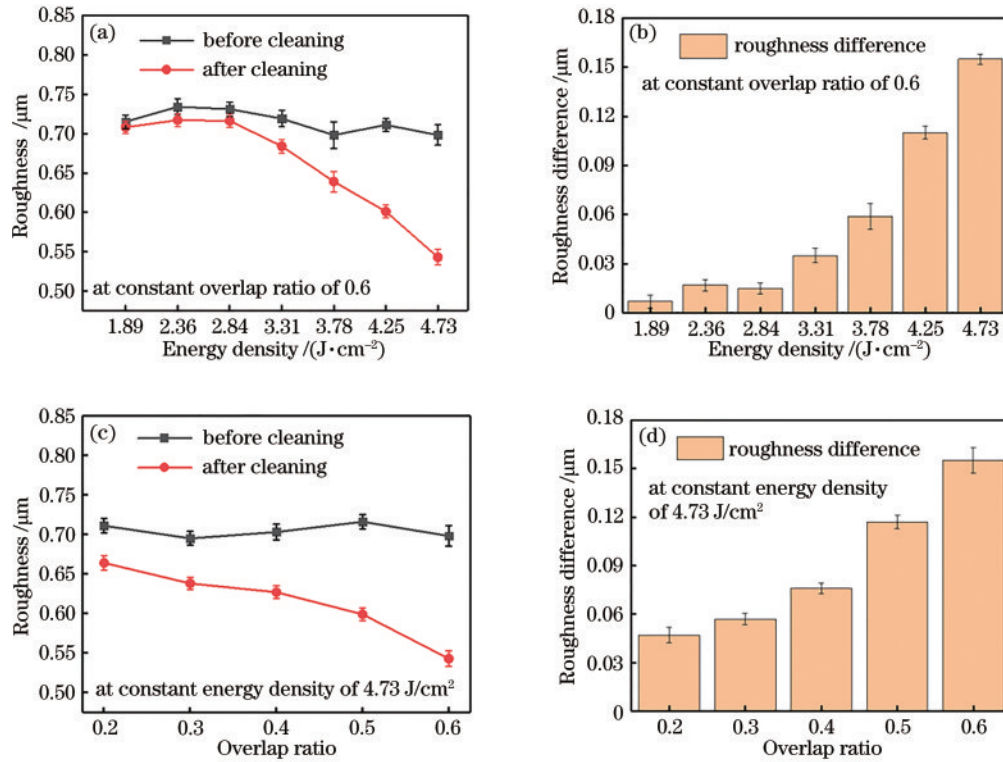
图 7 不同能量密度和搭接率下第二次清洗前后粗糙度及粗糙度差值变化。恒定搭接率为 0.6, 清洗前后 (a) 粗糙度和 (b) 粗糙度差值随能量密度变化; 恒定能量密度为 $4.73 \text{ J}/\text{cm}^2$, 清洗前后 (c) 粗糙度和 (d) 粗糙度差值随搭接率变化

Fig. 7 Variation of roughness and roughness difference after second pass cleaning under different energy densities and overlap ratios. Variation of (a) roughness and (b) roughness difference with energy density at overlay ratio of 0.6; variation of (c) roughness and (d) roughness difference with overlap ratio at energy density of $4.73 \text{ J}/\text{cm}^2$

图 7 为不同参数下第二次清洗前后试样粗糙度变化曲线。如图 7(a)、(b)所示,在恒定搭接率 0.6 条件下进行第二次清洗,结果显示:当能量密度低于 $3.31\ \text{J}/\text{cm}^2$ 时,粗糙度差值无明显变化;当能量密度高于 $3.31\ \text{J}/\text{cm}^2$ 后,随着能量密度增大,清洗前后粗糙度差值逐渐增大,并有快速上升趋势;当能量密度恒定为 $4.73\ \text{J}/\text{cm}^2$ [图 7(c)、(d)] 时,粗糙度差值随搭接率增大而稳定升高。由此可见,随着能量密度和搭接率的升高,激光对清洗表面的热输入越来越高,表面磨痕沟槽发生熔化的程度不断增大,从而造成粗糙度的降幅越来越大。

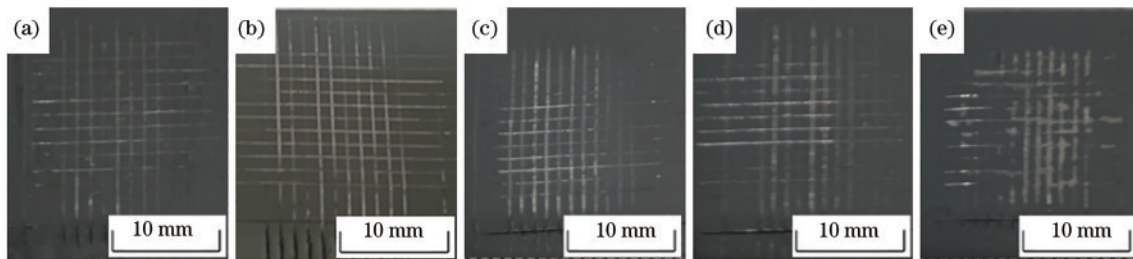
图 8 在恒定搭接率 0.6 条件下, 以不同能量密度进行第二次清洗并重新涂覆漆层后百格法测试结果。(a) $1.89 \text{ J}/\text{cm}^2$; (b) $2.84 \text{ J}/\text{cm}^2$; (c) $3.31 \text{ J}/\text{cm}^2$; (d) $3.78 \text{ J}/\text{cm}^2$; (e) $4.25 \text{ J}/\text{cm}^2$

Fig. 8 Cross-cut test results of the recoating paint after second pass cleaning at constant overlap ratio of 0.6 and different energy densities. (a) $1.89 \text{ J}/\text{cm}^2$; (b) $2.84 \text{ J}/\text{cm}^2$; (c) $3.31 \text{ J}/\text{cm}^2$; (d) $3.78 \text{ J}/\text{cm}^2$; (e) $4.25 \text{ J}/\text{cm}^2$

据国标《GB 9286—1998 色漆和清漆漆膜的划格试验》应用百格法检测漆层的附着力。如图 8 所示,在恒定搭接率 0.6 条件下进行第二次清洗,结果显示:当能量密度小于等于 $3.78\ \text{J}/\text{cm}^2$ (对应清洗后基体表面粗糙度为 0.601) 时,漆层均未出现明显脱落;当能量密度为 $4.25\ \text{J}/\text{cm}^2$ 时,开始出现脱落迹象 [图 8(e)]。如图 9 所示,在恒定能量密度 $4.73\ \text{J}/\text{cm}^2$ 条件下进行第二次清洗,结果显示:当搭接率小于等于 0.5 (对应清洗后基体表面粗糙度为 0.599) 时,漆层均未出现明显脱落;当搭接率升高到 0.6 (对应清洗后基体表面粗糙度为 0.543) 时,漆层脱落现象明显 [图 9(e)]。故第二次清洗采用高能量密度和高搭接率时,虽然会导致清洗后基体表面粗糙度下降,但只要清洗后表面粗糙度高于 0.6,附着力依然满足要求。

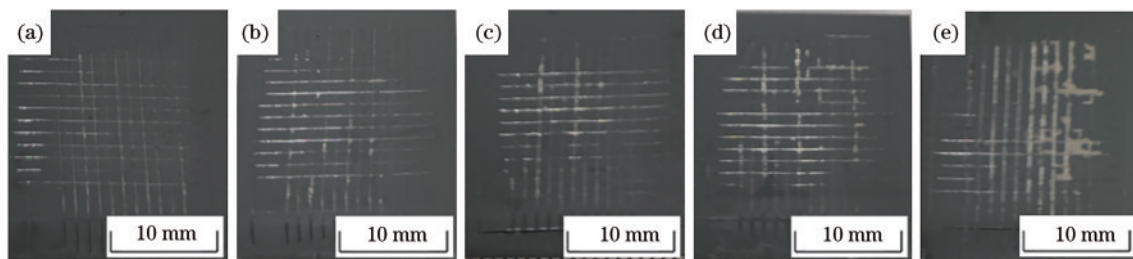
图 9 在恒定能量密度 $4.73 \text{ J}/\text{cm}^2$ 时以不同搭接率进行第二次清洗并重新涂覆漆层后百格法测试结果。(a) 搭接率为 0.2; (b) 搭接率为 0.3; (c) 搭接率为 0.4; (d) 搭接率为 0.5; (e) 搭接率为 0.6

Fig. 9 Cross-cut test results of the recoating paint after second pass cleaning at constant energy density of $4.73 \text{ J}/\text{cm}^2$ and different overlap ratios. (a) Overlap ratio is 0.2; (b) overlap ratio is 0.3; (c) overlap ratio is 0.4; (d) overlap ratio is 0.5; (e) overlap ratio is 0.6

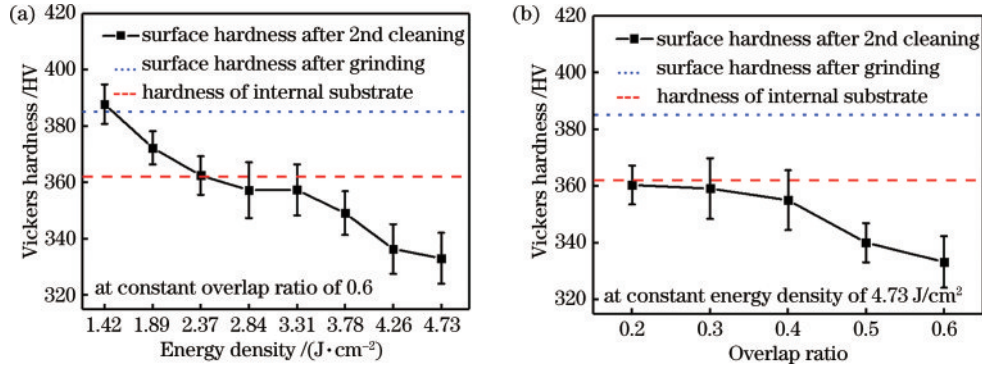
图 10 不同能量密度和搭接率下第二次清洗后试样表面硬度变化。(a)搭接率恒定为 0.6 时,表面硬度值随能量密度的变化;(b)能量密度恒定为 4.73 J/cm²时,表面硬度值随搭接率的变化

Fig. 10 Variation of surface hardness under different energy densities and overlap ratios after second pass cleaning. (a) Variation of surface hardness with energy density at constant overlap ratio of 0.6; (b) variation of surface hardness with overlap ratio at constant energy density of 4.73 J/cm²

为探究激光清洗参数对基体表面力学性能的影响,对以不同能量密度和搭接率第二次清洗的试样进行表面硬度分析。图 10(a)给出了搭接率为 0.6 时表面硬度随能量密度的变化曲线,可以看出:当能量密度为 $1.42\ \text{J}/\text{cm}^2$ 时,清洗后表面硬度未发生明显变化;当能量密度在 $1.42\sim 2.37\ \text{J}/\text{cm}^2$ 之间时,激光清洗后表面硬度呈下降趋势,且硬度值逐渐接近于内部基体;当能量密度在 $2.37\sim 3.31\ \text{J}/\text{cm}^2$ 之间时,硬度值稳定在基体内部硬度值附近;当能量密度高于 $3.31\ \text{J}/\text{cm}^2$ 后,随能量密度增大硬度迅速下降;当能量密度为 $4.73\ \text{J}/\text{cm}^2$ 时,硬度值下降至 333 HV。图 10(b)为能量密度密度为 $4.73\ \text{J}/\text{cm}^2$ 时的表面硬度随搭接率变化曲线,可以看出:当搭接率在 0.2~0.4 之间时,表

面硬度值下降幅度不大,硬度值与内部基体相近;当搭接率在 0.4~0.6 之间时,表面硬度值下降幅度较大。

由图 10 可知,激光清洗参数不同会导致清洗后表面硬度存在较大差异。为探究激光清洗后基体表面硬度变化的原因,对清洗后基体表面进行金相组织观察。图 11 给出了搭接率为 0.6 时,不同能量密度下第二次清洗后漆层试样基体表面金相组织照片,随着激光清洗能量密度的增大,贝氏体中马氏体含量逐渐减少,针状铁素体转变为等轴状且尺寸逐渐增大,组织转化为

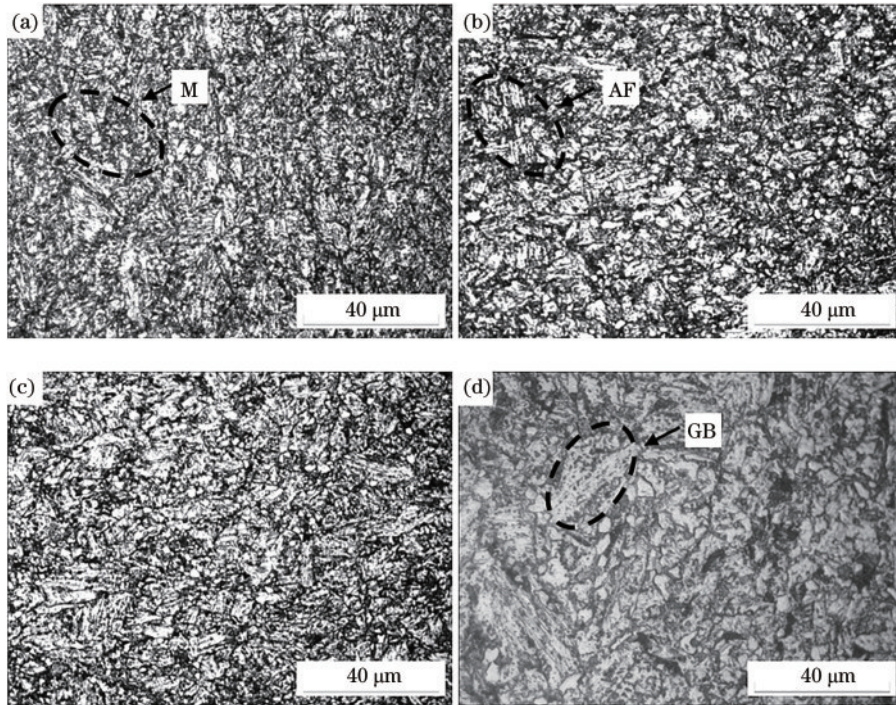
图 11 搭接率恒定为 0.6,不同能量密度下第二次清洗后基体表面金相组织。(a) 能量密度 1.89 J/cm²; (b) 能量密度 2.84 J/cm²; (c) 能量密度 3.78 J/cm²; (d) 能量密度 4.73 J/cm²

Fig. 11 Metallographic structure of substrate surfaces after second pass cleaning at overlap ratio of 0.6 and different energy densities. (a) energy density of 1.89 J/cm²; (b) energy density of 2.84 J/cm²; (c) energy density of 3.78 J/cm²; (d) energy density of 4.73 J/cm²

粒状贝氏体^[21]。图中,M 为马氏体,AF 为针状铁素体,GB 为粒状贝氏体。

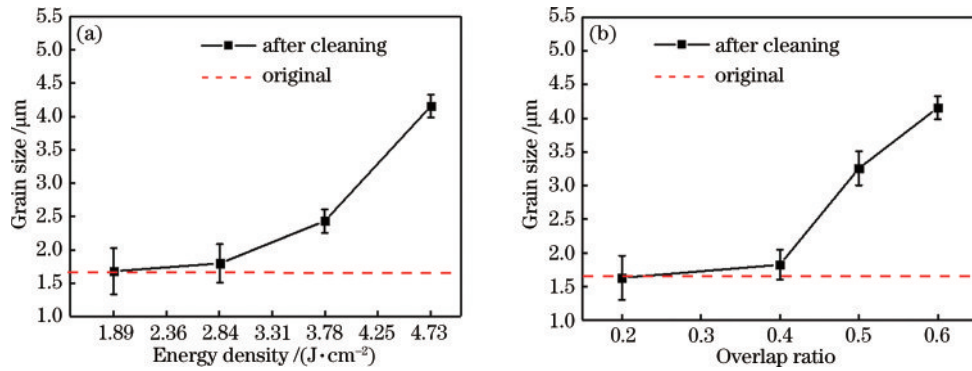
图 12 不同能量密度和搭接率下第二次清洗后试样表面晶粒尺寸变化。(a)搭接率恒定为 0.6 时,晶粒尺寸随能量密度变化;(b)能量密度恒定为 4.73 J/cm^2 时,晶粒尺寸随搭接率变化

Fig. 12 Variation of surface grain size under different energy densities and overlap ratios after second pass cleaning. (a) Variation of grain size with energy density at constant overlap ratio of 0.6; (b) variation of grain size with overlap ratio at constant energy density of 4.73 J/cm^2

图 11 中相应参数下清洗后基体表面的晶粒尺寸测试结果如图 12 所示,结合图 10 清洗后试样表面硬度变化可知,晶粒尺寸变化趋势与硬度变化趋势呈较强的负相关性,随着晶粒尺寸增大硬度逐渐降低。因基板为轧制态且表面经磨削加工,存在一定的塑性变形引起晶粒细化,但在清洗时表面金属吸收激光辐照热量发生再结晶和晶粒长大,最终导致清洗后试样表面硬度低于内部基材硬度。

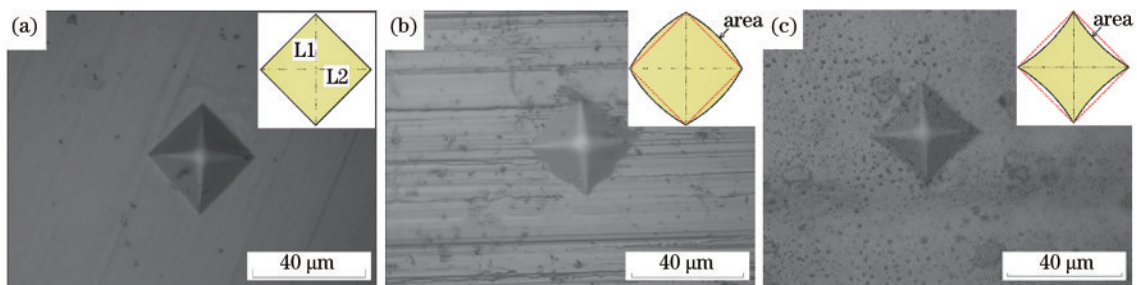
图 13 不同应力状态下基体压痕形貌及其示意图。(a)基材内部无应力状态;(b)磨削加工后表面压应力状态;(c)激光清洗后表面拉应力状态

Fig. 13 Indentation shape of the substrate at different stress states and corresponding schematic diagrams. (a) Stress-free state in the internal substrate; (b) compressive stress state on the grinding surface; (c) tensile stress state on the laser-cleaned surface

材料表面的应力状态,还可根据维氏硬度压痕法进行判断^[25-26]。图 13(a)~(c)分别给出了无残余应力状态的基体内部压痕形貌、存在压应力的机械打磨表面压痕形貌,以及存在拉应力的搭接率 0.6 和能量密度 4.73 J/cm^2 下第二次清洗后压痕形貌,并附各自对应的压痕形状原理示意图。当无应力存在时,硬度压痕的形状为规则的菱形;当表面存在压应力时,硬度压痕的 4 条边呈向外凸的弧形;当表面存在拉应力时,压痕 4 条边呈向内凹陷的弧形。如图 13 所示,从压痕形貌也可以反映出不同条件基体中的应力状态。
