# 红外热波无损检测技术用于聚丙烯管道缺陷的检测

**摘要** 由于聚丙烯管道所处的工作环境恶劣, 长期使用后极易形成内壁腐蚀、结垢和裂纹等缺陷, 导致管道的性能降低, 引发事故, 因此对聚丙烯管道进行严格的无损检测是十分必要的。将红外热波无损检测技术用于预埋有三种缺陷(腐蚀、结垢和裂纹)的聚丙烯管道的无损检测; 对红外热像仪采集的数据进行处理, 得到典型时刻的热图和温度对数-时间曲线。通过分析典型时刻热图的灰度随时间变化的情况和曲线的斜率变化, 对三种缺陷类型进行定性分析, 并对缺陷进行定位。利用图像处理软件测量出了腐蚀面积。实验结果表明, 红外热波无损检测技术可以快速、直观和有效的检测聚丙烯管道的三种常见缺陷。

## Infrared Thermal Wave Non-Destructive Inspection for Defects of Polypropylene Pipeline

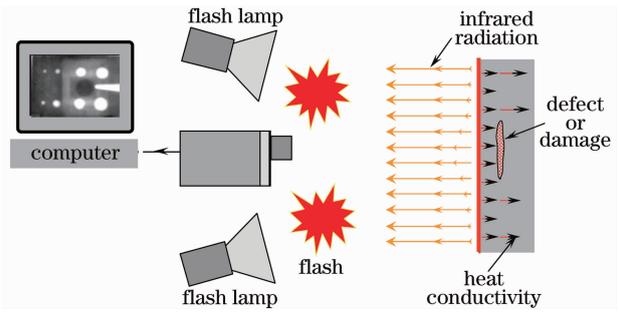
图 1 红外热波无损检测技术原理图

Fig. 1 Schematic of infrared thermal wave non-destructive inspection

红外热波无损检测技术是一种创新性的无损检测技术,其核心是针对各类试件设计和选择不同特性的热源对试件进行周期、脉冲和阶梯等函数形式的加热;采用现代红外成像技术,在计算机控制下进行时序热波信号探测和数据采集;使用根据热波理论模型和现代图像处理理论模型而研制的专用计算机软件进行实时图像信号处理和分析。脉冲激励红外热波检测系统是一种采用闪光灯脉冲对被检工件进行主动控制式加热,利用红外热像仪探测、显示和记录其表面红外辐射及其变化的系统。通过该系统可以获取材料的均匀性信息及其表面下的结构信息,以此达到检测和探伤目的如图 1 所示<sup>[2~5]</sup>。

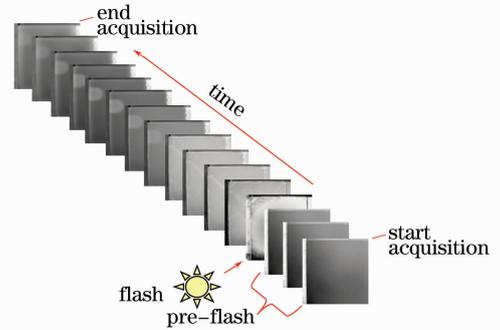
图 2 红外热波无损检测热图序列示意图

Fig. 2 Schematic of thermograph sequence in infrared thermal wave non-destructive inspection

图 2 所示为脉冲激励红外热波检测热图序列示

意图,热图序列前几帧是脉冲闪光前的表面温度分布记录。每次实验根据实验条件即采集时间和频率得到  $N$  帧(频率 $\times$ 时间)热图序列。通过分析实验所得的动态热图序列可以直观的看到不同深度损伤或缺陷的显现过程<sup>[4~6]</sup>。

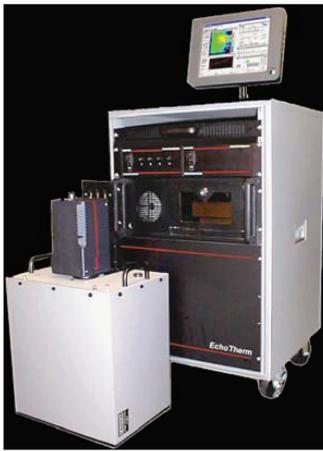
图 3 红外热波无损检测系统

Fig. 3 System of the infrared thermal wave non-destructive inspection

红外热波无损检测系统装置由热激励系统、红外热像仪和计算机组成。热激励系统由两电容电源、闪光灯和防光泄露遮罩组成,脉冲闪光灯最大能量可达 9.6 kJ 如图 3 所示。红外热像仪为瑞典的 ThermaCAMTMSC3000,探测波长为  $8\sim 9\ \mu\text{m}$ ,具有制冷型量子阱红外光子探测器和内循环制冷器。热像仪采集到的热图序列通过电缆线传送到计算机,由图像处理软件进行实时处理或后期处理。

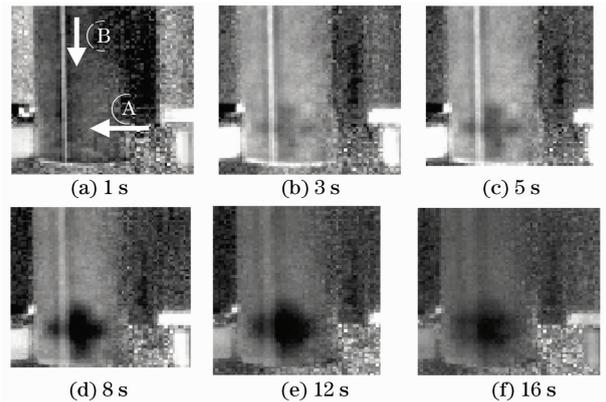
图 6 是从对结垢缺陷的原始热图序列中选取的几幅典型热图,热图下面对应的时间是该幅图的拍摄时间(脉冲闪光时刻为记为  $0$  时刻),单位为  $\text{s}$ 。

热图中的灰度值随时间的变化代表温度的变化。在热图中初始时刻没有明显的灰度值差异,这是因为此时热量在均匀的管理中传播;在  $3\text{ s}$  时刻的热图上可以看出热量在贴有黑色胶带区域的传导受到阻隔,表现为灰度值高的热异常区域,该时刻的热图可以显示出缺陷的形状;在  $5\text{ s}$  时刻的热图中内管壁上的模拟缺陷的形状已经看的非常清楚,随着时间的推移,这种热异常越来越明显( $8\text{ s}$  时刻热图)随后缺陷区域聚集的热量开始非缺陷区域扩散,缺陷的轮廓逐渐模糊( $16\text{ s}$  时刻热图),直到最后几乎完全消失。

图 6 检测试件结垢缺陷得到的典型时刻的原始热图

Fig. 6 Raw images of polypropylene pipeline with deposition

为了更清楚的区分缺陷区域和非缺陷区域,通常在热图中选择已知的非缺陷区域(参考区域),即图 6 中  $1\text{ s}$  时刻热图中的箭头 B 所指区域;然后选择疑似缺陷区域(特征区域),即图 6 中  $1\text{ s}$  时刻热图中的箭头 A 所指区域;做出这两个区域对应的辐射强度-时间曲线如图 7 所示。图 7 中横坐标为时间,纵坐标正比于温度的辐射强度。A 曲线为特征区域的曲线,B 曲线为参考区域的曲线。

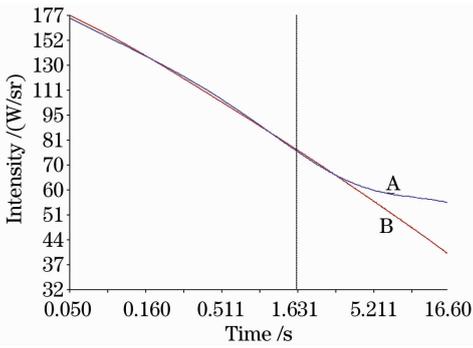
在系统专用软件中移动图 7 中曲线的左面的竖虚线可以看清楚 A 曲线与 B 曲线的偏离,绘图软件自动显示此位置对应的时刻。将竖虚线移动至竖实线的位置,可以读出选定的特征区域偏离参考区域的初显时刻,即热量传播到界面的时刻为  $3\text{ s}$ ,正好与热图中热异常区域出现的时刻吻合;曲线的斜率表示的温度随时间变化率,从 A 曲线的斜率变化可以看出:热量传播到管内壁后的时刻曲线的斜率开始变小,即温度的变化减慢,由此可知热量在特征区域受到阻隔,热传导变慢,说明胶带的导热性比管壁差,验证了对 4.1.1 中的分析结果。

图 7 对数辐射强度-时间曲线

Fig. 7 Curve of logarithmic radiation intensity-time

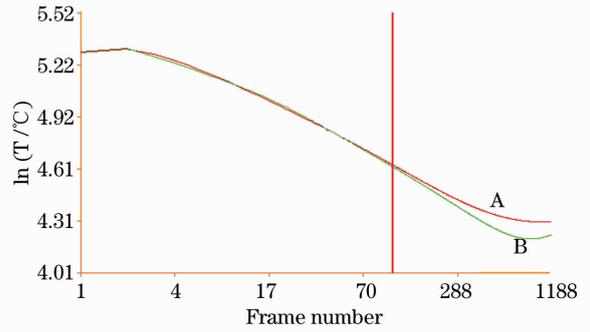
图 9 对数温度-时间曲线

Fig. 9 Curve of logarithmic temperature-time

在图 8 中的 1s 时刻的热图中分别选择特征区域 A 和参考区域 B,分别作出它们对应的曲线如图 9 所示。从 A 曲线与 B 曲线的偏离点后曲线的斜率变化可以看出含缺陷区域的温度随时间的变化率变小,说明热量在传播的过程中受到阻隔,缺陷区域的导热性差于正常区域的导热性。在缺陷的制造过程中,缺陷处材料的密度改变了,所以这种导热性的差异是源于缺陷处的空气,还是源于缺陷处材料密度的改变,需进一步利用实验来确定。

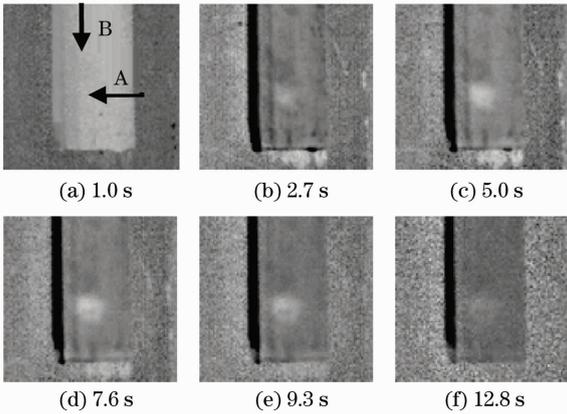
图 8 是从检测腐蚀缺陷的一阶微分热图序列中选取的几幅典型时刻热图,从选取的热图序列中可以看出随着时间的变化,图像中显示出热异常区域,这个区域就是缺陷所在的区域。在热图上形成“亮斑”,说明热量在缺陷区域聚集,由此可知空气的传热系数比管材的导热系数差。

图 8 检测试件腐蚀缺陷时得到的典型时刻的一阶微分热图

Fig. 8 First-order differential images of polypropylene pipeline with corrosion

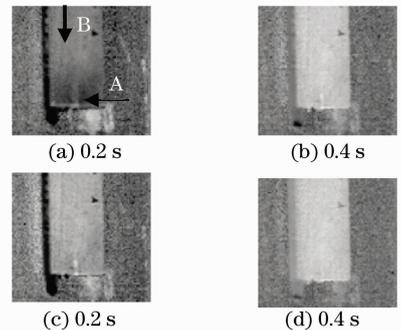
图 11 检测试件裂纹缺陷时得到的典型时刻的原始热图  
Fig. 11 Raw images of polypropylene pipeline with crack in typical moment

列中选取的几幅典型时刻热图,从图 11 中可以看出裂纹在 0.2 s 时刻就已经出现(图 11 中箭头 A 所指区域),随着时间的推移,并且越来越明显,直至最后消失。因为裂纹距外管壁很近,所以裂纹在序列热图中很快出现。

在图 11 中的 0.2 s 时刻的热图中分别选择特征区域 A 和参考区域 B,分别作出它们对应的曲线如图 12 所示。从 A 曲线与 B 曲线的偏离点后曲线的斜率变化可以看出含缺陷区域的温度随时间的变化率变小,热量在传播的过程中受到阻隔,从而验证了 4.3.1 中对热异常出现的原因分析。

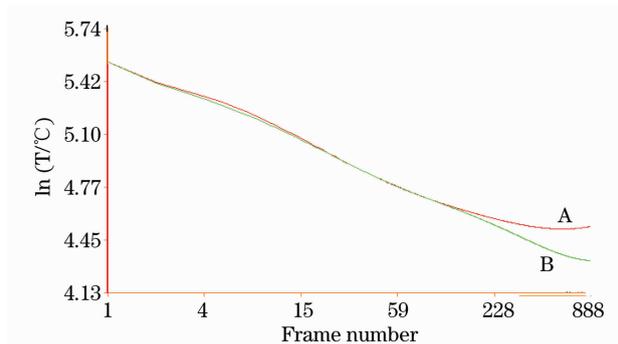
图 12 对数温度-时间曲线

Fig. 12 Curve of logarithmic temperature-time
