熔石英元件紫外脉冲激光辐照损伤特性研究进展 综述

杨李茗*, 黄进, 刘红婕, 王凤蕊, 耿峰, 孙来喜, 韩伟, 丁磊, 廖威, 蒋晓东

Review of Research Progress on Damage Characteristics of Fused Silica Optics under Ultraviolet Pulsed Laser Irradiation

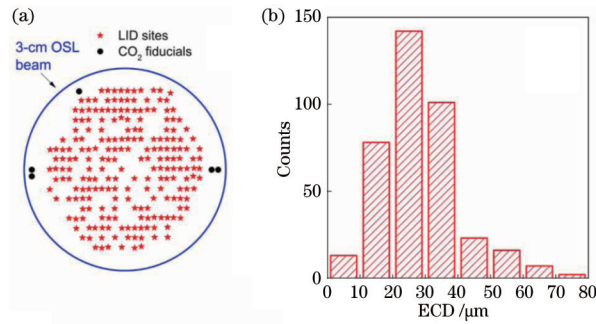
图 2 用 1 on 1 方法形成的元件后表面初始损伤点。(a) 初始损伤点分布情况; (b) 粒径分布

Fig. 2 Initial damage pits on rear surface made by 1 on 1 method. (a) Distribution of initial damage pits; (b) particle size distribution

本研究团队用 1 on 1 的方式以高于零概率损伤阈值的激光通量(脉冲宽度为 5.6 ns、中心波长为 355 nm 的脉冲激光)对熔石英元件后表面进行辐照,统计了不同通量下初始损伤点的尺度与形态(忽略呈雾斑状的亚微米损伤)。研究结果表明:后表面初始损伤点尺寸在 7~60 μm 之间,平均值为 37 μm;激光辐照通量越高,损伤尺寸的下限值越大。Negres 等^[7]利用 3 cm 光束口径的 OSL(Optical Science Laboratory)激光装置以 1 on 1 的方式在熔石英后表面上制造了一系列初始损伤点如图 2(a)中 LID sites 所示,并以图 2(b)的形式统计了所有初始损伤点的有效直径,结果也表明初始损伤点的分布直径范围与本团队的研究结果相当。由此可以发现,初始损伤的尺度和形态具有统计一致性。图 2(b)中 ECD 为基于损伤坑面积计算的等效直径^[7]。

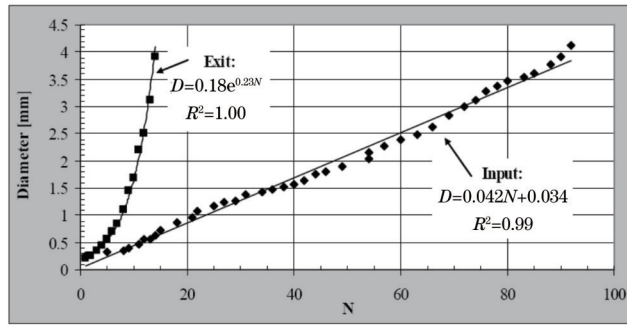
图 8 熔石英光学元件的表面损伤点尺寸与激光辐照次数的关系^[12]

Fig. 8 Size of damage point on surface of fused silica optics varying with laser irradiation time^[12]

子将直接决定后表面损伤尺寸的扩张速度。图 8 为熔石英光学元件的前、后表面损伤点尺寸与激光辐照发次的关系^[12],研究结果与本团队给出的结论是一致的。其中, D 为损伤坑尺度, R^2 为拟合度,0.23 为后表面的损伤增长因子。

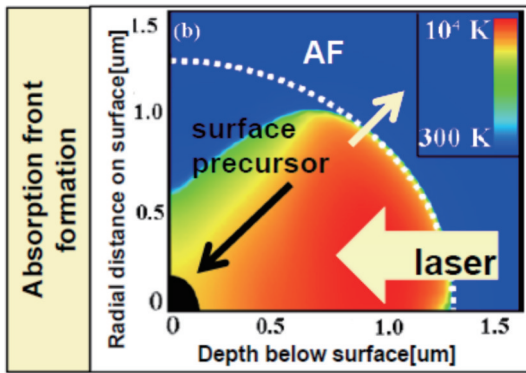
图 17 用于解释熔石英损伤起始过程的吸收波前模型^[32]

Fig. 17 Absorption wavefront model for damage initiation of fused silica^[32]

Sadigh 等^[31]进行了基于第一性原理的分子动力学计算,计算了如图 16 所示的石英玻璃在不同温度下的电子态密度,证明了温度升高可导致吸收带边红移,且当达到一定温度时,材料的带隙会变窄从而可能对紫外激光产生直接吸收。此外,这种基质材料本身产生的吸收会形成如图 17 所示的吸收波面,该吸收波面会随着后延脉冲能量的持续沉积而不断从缺陷中心沿着元件表面纵深扩展,最终使得光学表面在缺陷周围发生损伤^[32]。

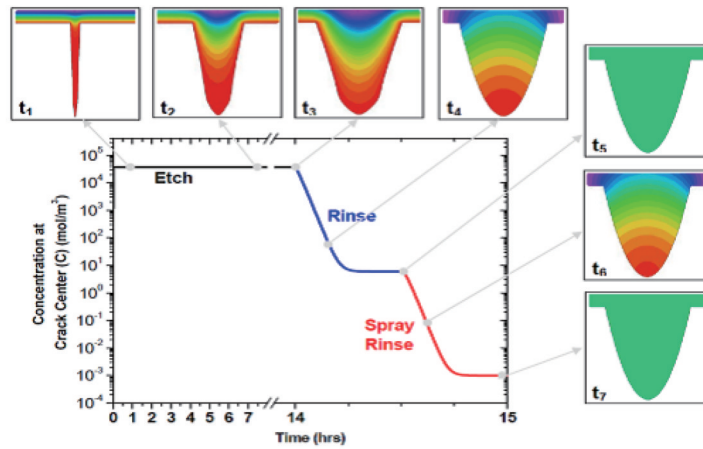
图 28 AMP 处理的不同阶段对微裂纹形态尺度和内部二次污染产物 (SiF_6^{2-}) 的运输效果模拟^[50]

Fig. 28 Simulation of microcrack morphology scale and transport effect of internal secondary pollution product (SiF_6^{2-}) in different stages of AMP treatment^[50]

伤阈值,降低激光损伤的面密度。美国LLNL在2009年成功地利用该项技术将12 J/cm²通量下大口径熔石英元件的损伤密度降低为原来的1/100,目前国家点火装置(NIF)中75%的熔石英透镜均已采用了这一工艺。AMP处理的不同阶段对微裂纹形态尺度的影响和内部二次污染产物(SiF₆²⁻)的输运效果模拟如图28所示。

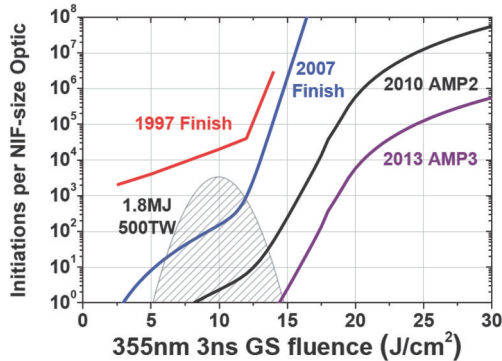
图 30 NIF 的 AMP 技术与其他抛光工艺的损伤密度对比^[32]
Fig. 30 Comparison of damage density between NIF's AMP technology and other polishing processes^[32]

前的基础上又实现了两个数量级的损伤密度下降。NIF 的 AMP 技术与其他抛光工艺的损伤密度对比如图 30 所示。国内相关的激光损伤研究团队也均陆续

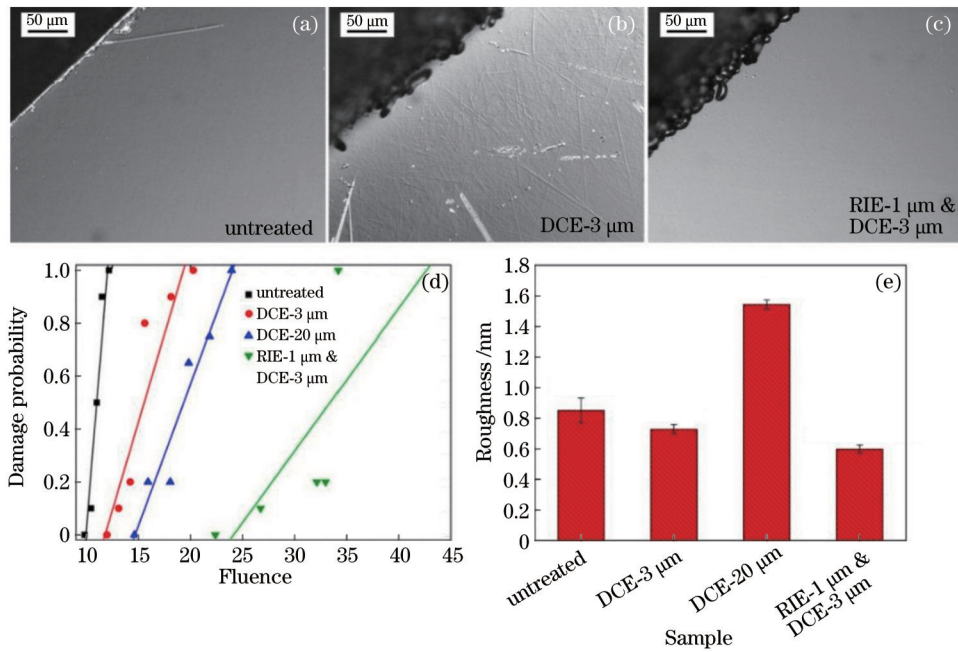
图 32 原始抛光、DCE、CEP 后的熔石英元件表面形貌和不同处理工艺下的损伤概率、粗糙度测试结果。(a) 原始抛光后的熔石英元件表面形貌; (b) DCE 后的熔石英元件表面形貌; (c) CEP 后的熔石英元件表面形貌; (d) 不同处理工艺下的损伤概率测试结果; (e) 不同处理工艺下的粗糙度测试结果

Fig. 32 Surface morphologies of fused silica optics after original polishing, DCE and CEP, and test results of damage probability and roughness under different treatment processes. (a) Surface morphology of fused silica optics after original polishing; (b) surface morphology of fused silica optics after DCE; (c) surface morphology of fused silica optics after CEP; (d) test results of damage probability under different treatment processes; (e) test results of roughness under different treatment processes

槽,增加了激光散射。2016 年,本研究团队在国际上首次提出了基于反应离子刻蚀(RIE)和 DCE 的复合刻蚀技术^[58-59],其技术原理图如图 31 所示。先利用 CHF₃/Ar 反应等离子体无痕地消除熔石英抛光再沉积层污染、亚表面破碎型缺陷和缺陷中嵌埋的各类杂质,再通过浅度的 DCE 处理缓慢消除 RIE 处理后残留于元件表面的化学结构缺陷并释放残余应力,以 4 μm 的总刻蚀深度实现了熔石英元件损伤性能的大幅度提升,并兼顾了元件表面的光学质量。经过复合刻蚀的熔石英元件,相较原始抛光元件零概率损伤阈值提升 2.43 倍,相较传统 AMP 技术深刻蚀元件(刻蚀深度为 20 μm)零概率损伤阈值提升 1.65 倍,且元件表面粗糙度(<0.7 nm)保持在原始抛光水平,相关结果如图 32 所示。该种复合刻蚀技术被命名为联合消释处理(CEP),它优于传统 HF 酸湿法刻蚀(单步刻蚀)的可能原因在于,AMP 中的 HF 酸刻蚀形成的是较为粗糙的石英表面,而复合刻蚀形成的是光滑平整的表面,这最终将引起三种效应:降低 HF 酸刻蚀副产物(SF₆²⁻等)在元件表面残留的概率;降低元件干燥过程中痕量污染(有机、无机物)在元件表面附着概率;减弱元件表面微结构对激光场调制的程度^[60-62]。这种技术的最大特点是以较浅的刻蚀深度实现对熔石英亚表面污染性缺陷和破碎性缺陷的双重抑制。实验结果表明,该技术能够比单纯 AMP 处理获得更高的激光损伤阈值,并保持元件表面粗糙度不发生劣化,进而展现出了良好的应用前景。

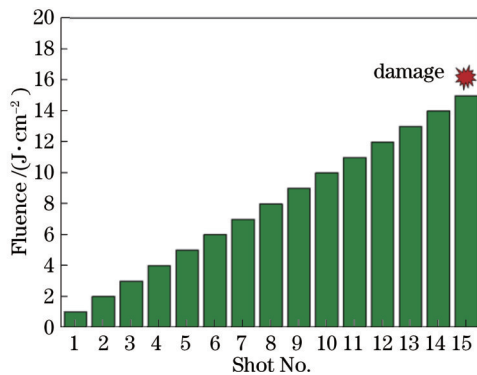
图 40 光学元件激光损伤阈值的 R on 1 测试方法原理示意图
Fig. 40 Schematic diagram of R on 1 test method for laser damage threshold of optics

R on 1 方法用于反映光学元件在脉冲激光辐照下表面不发生损伤的最大激光能量密度(单位为 J/cm²)。R on 1 的测试方法是在样品的每一个测试点上辐照几个或几十个激光脉冲,每个脉冲的能量密度较前一个脉冲都有一定的增加,直至元件表面出现损伤,从而获得该测试点的损伤阈值。通过对元件表面的多个点进行这种过程的重复性抽样测试,统计出不同能量密度下的损伤概率,进而得出最终的零概率损伤阈值。由于元件的每一个测试点在发生损伤前已经经历了预脉冲的辐照,因此采用 R on 1 方式所获得的测试结果包括了激光预处理对元件的影响。这种测试方法的原理如图 40 所示。

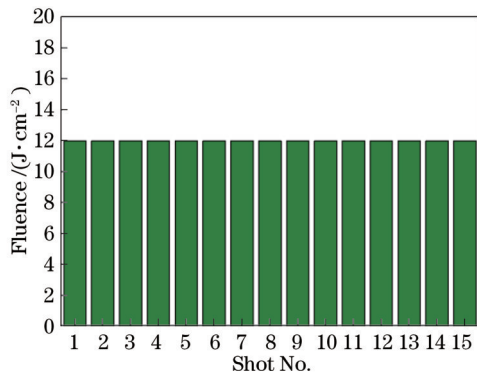
图 41 1 on 1 测试方法原理

Fig. 41 Schematic diagram of 1 on 1 testing method

种测试的标准方法。1 on 1 测试是用相同能量密度的一组脉冲对光学元件进行辐照,每个测试点只辐照一次,再统计得出样品在该能量密度的损伤概率,最终可通过不同能量密度下的损伤概率测试统计得出样品的零概率损伤阈值。S on 1 与 1 on 1 间的主要区别在于每个点的激光辐照次数被设置为 S 次,是一种考察元件随使用发次的增加而导致抗损伤性能下降程度的测试方法,类似于元件的使用寿命测试。1 on 1 测试方法的原理如图 41 所示。
