## 双步激光辐射提升纳秒激光抛光单晶硅的表面

**摘要** 单晶硅是一种重要的半导体材料。通常,铸锭切片后的单晶硅表面易产生较深的沟槽、凹坑和裂纹等缺陷。针对这一问题,提出了一种双步激光辐射的方法,其在修复表面缺陷的同时,可以降低表面粗糙度。首先,通过有限元法模拟对不同激光参数下可修复的缺陷深度进行预测。然后,在  $0.50 \text{ J/cm}^2$  的较高能量密度下,利用较深的表面层熔化修复各种深度的表面缺陷。然而,由于高能量密度下引发的热毛细管流易造成高频特征残留在表面上,故会导致表面粗糙度增加。接着,使用一个  $0.20 \text{ J/cm}^2$  的低能量密度再次辐射同一表面,可有效消除残留的高频特征。最终,原始表面粗糙度为  $1.057 \mu\text{m}$  的表面经过双步激光辐射后可获得一个表面粗糙度为  $26 \text{ nm}$  的无缺陷光滑表面。

## Surface of Nanosecond Laser Polished Single-Crystal Silicon Improved by Two-Step Laser Irradiation

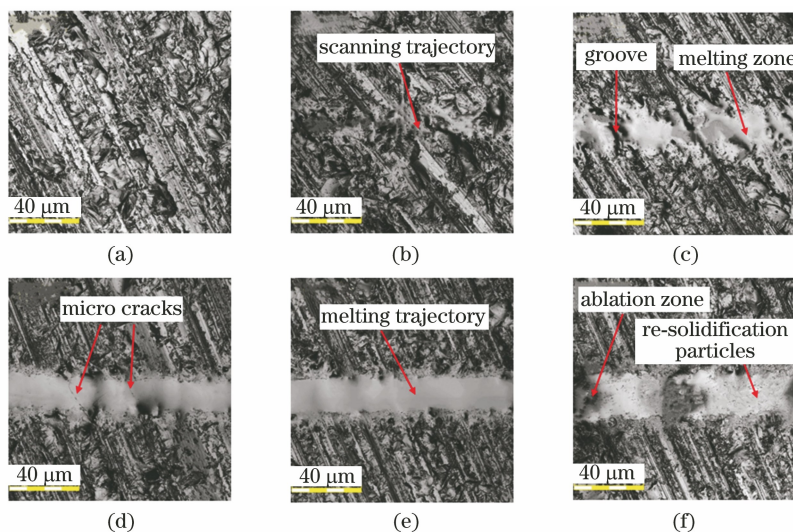
图 6 不同激光能量密度下单线扫描时单晶硅的二维表面形貌。(a)原始表面;(b)  $0.16 \text{ J/cm}^2$  ;  
(c)  $0.27 \text{ J/cm}^2$  ;(d)  $0.42 \text{ J/cm}^2$  ;(e)  $0.50 \text{ J/cm}^2$  ;(f)  $0.58 \text{ J/cm}^2$

Fig. 6 Two-dimensional surface topographies of single-crystal silicon during single-line scanning under different energy densities. (a) Original surface; (b)  $0.16 \text{ J/cm}^2$  ; (c)  $0.27 \text{ J/cm}^2$  ; (d)  $0.42 \text{ J/cm}^2$  ; (e)  $0.50 \text{ J/cm}^2$  ; (f)  $0.58 \text{ J/cm}^2$

为了验证仿真结果,首先对单晶硅表面进行不同能量密度下的单线激光辐射。图 6 给出了以不同激光能量密度辐射材料时的表面形貌。如图 6(b)所示,当以  $0.16 \text{ J/cm}^2$  的能量密度进行激光辐射时,因为激光引起的最高温度低于材料的熔点,所以材料表面几乎不产生熔化现象。当激光能量密度增加到  $0.27 \text{ J/cm}^2$  时,从图 6(c)中可以看出,表面只有少部分区域被熔化,并且熔化深度较浅,清晰可见未熔化的沟槽、凹坑等。当将激光能量密度进一步增加到  $0.42 \text{ J/cm}^2$  时,可以发现,这时大部分区域已经被熔化,但依然存在少量未熔化的部分,并且由于熔化深度不足以将深层次的裂纹缺陷完全修复,因此受热膨胀而张开的裂纹会出现在表面上<sup>[11]</sup>,如

图 6(d)所示。为了使更深的材料被熔化,继续将能量密度增加到  $0.50 \text{ J/cm}^2$ ,从图 6(e)中可以看出,光束扫描过的区域会产生一条均匀的熔化轨迹,表面没有微裂纹产生,表明各种深度的缺陷已被全部修复。此时,熔池内的流动以 Marangoni 对流为主并随能量密度的增加而逐渐增强,表面张力梯度大于液体的黏性力。熔池中心具有最高的温度,表面张力最高的区域位于熔池的边缘,驱动力指向外边缘,如图 7 所示。这种沿着熔池表面的流动导致材料在重新凝固时易产生一些高低起伏的高频特征,从而使表面粗糙度增加。最后,当激光能量密度为  $0.58 \text{ J/cm}^2$  时,由于表面最高温度大于单晶硅的沸点,故激光辐射的区域有少量的材料被蒸发后重新固化于表面上,并且表面出现部分的烧蚀现象,表明此时激光能量大于单晶硅的烧蚀阈值,如图 6(f)所示。

从图 6 中可以看到,当激光能量密度为  $0.50 \text{ J/cm}^2$  时可以获得较好的修复效果。为了实现更大区域的激光修复,使用不同的光束重叠率进行实验。从图 8(a)中可以看出,当光束重叠率是 50.0%时,由于激光束高斯能量分布,因此光束边缘处的材料并未被熔化。此时的表面较粗糙,表面粗糙度为  $496 \text{ nm}$ ,如图 9 所示。因此,为了使整个表面发生熔化,需要提高光束重叠率。当光束重叠率提高到 62.5%时,材料表面大部分区域被熔化,表面粗糙度也有所降低,但在光束边缘处依然存在一

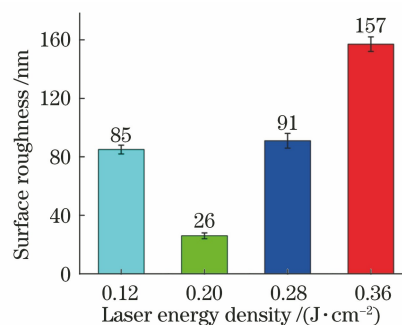
图 11 当光束重叠率是  $75.0\%$  时,不同激光能量密度下第二次辐射后的表面粗糙度

Fig. 11 Surface roughness after second irradiation under different laser energy densities when beam overlap ratio is  $75.0\%$

为了去除第一步激光辐射引起的高频误差,降低表面粗糙度,使用较低的激光能量密度对同一区域进行辐射。图 10 给出了在图 8(c)的基础上,不同激光能量辐射下的二维表面形貌。如图 10(a)所示,当激光能量密度为  $0.12 \text{ J/cm}^2$  时,材料表面熔化量较小,残留在表面上的高频特征没有得到有效改善,并且从图 11 中可以看出此时的表面粗糙度仍然高达 85 nm。当继续将激光能量密度增加到  $0.20 \text{ J/cm}^2$  时,从图 10(b)中可以看出,原有的高低起伏的表面经激光再次熔化后在表面张力和毛细管效应的作用下得到有效平滑,高频特征被改善,表面粗糙度降低到 26 nm。此时,材料表面熔池较小,热

毛细管流动可忽略不计,温度梯度相对较小。在表面张力相对高的区域,熔化的波纹表面作为静止毛细波分布于材料表面。由于重新凝固前熔融材料的黏度较大,故第一步激光辐射残留的波纹状高频特征将减少,进而产生更加光滑的表面<sup>[12]</sup>。如图 10(c)、(d)所示,当激光能量密度增加到  $0.28 \text{ J/cm}^2$  和  $0.36 \text{ J/cm}^2$  时,随着材料表面熔化量的增加,较多的熔融材料流动导致材料表面重新出现凹凸不平的现象。在这两种能量密度下,材料的表面粗糙度分别是  $91 \text{ nm}$  和  $157 \text{ nm}$ ,如图 11 所示。因此,可以发现,在采用  $0.50 \text{ J/cm}^2$  的能量密度进行第一步激光辐射后采用  $0.20 \text{ J/cm}^2$  的能量密度在同一区域进行第二次辐射可以修复所有深度的表面缺陷,并且可以获得较低的表面粗糙度。
