激光沉积修复 ZL114A 铝合金的显微组织及显微硬度研究

摘要: 为了研究激光沉积技术修复 ZL114A 铝合金构件的工艺及性能, 采用多参数组合激光沉积工艺实验制备了单道单层试样, 在分析了其表面形貌、气孔等缺陷产生的原因的基础上, 得到了一组相对优化的工艺参数, 制备了无缺陷的块状修复试样, 并对试样进行了组织分析及硬度检测。结果表明: 铝合金修复试样修复区与基材形成良好的冶金结合, 沉积层底部为以熔池边缘为起点外延生长的柱状树枝晶, 且一次枝晶间距 $18.38\ \mu\text{m}$, 二次枝晶间距 $9.55\ \mu\text{m}$, 在沉积层顶层顶部出现 $\alpha\text{-Al}$ 柱状枝晶转变为等轴枝晶现象。层带区域 Si 相脱溶析出并趋于粒状化。由于晶粒细化和固溶强化作用, 沉积区显微硬度较基材提高 25.8%。

Microstructure and micro-hardness of laser deposition repair ZL114A aluminum alloy

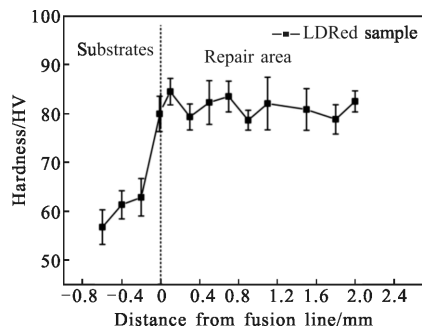
图 7 表面修复试样的显微硬度分布

Fig.7 Micro-hardness distribution of surface repaired sample

图 7 为表面修复试样的显微硬度分布图, 基材硬度平均约 $60.26\ \text{HV}$, 修复区硬度平均约 $81.24\ \text{HV}$, 其硬度比基材高 25.8% 。这是因为: (1) 修复区组织较
