## 飞机蒙皮的激光除漆技术研究

**摘 要:** 激光清洗在再制造行业、微机电系统(MEMS)和超精密加工行业具有重要的应用前景, 飞机蒙皮激光脱漆技术是激光清洗技术中的一个重要分支。利用 10.6  $\mu\text{m}$  的高重复频率  $\text{CO}_2$  激光器对飞机蒙皮(LY12 铝合金板材)上的 90  $\mu\text{m}$  厚的双层复合油漆层进行去除。研究表明, 通过选择合适的扫描间距、激光功率密度及扫描次数, 成功地将飞机蒙皮表面的两层油漆层完全去除, 通过对比试验测试飞机蒙皮在激光除漆前后的抗拉强度、屈服强度、维氏硬度以及粗糙度等力学性能, 发现激光除漆未损伤基底且未改变其力学性能。该种除漆方式较传统除漆方式具有环保无接触、效率高、参数可控以及维护成本低等优点, 为在其他领域应用开拓新的方向。

## Research on laser paint removing of aircraft surface

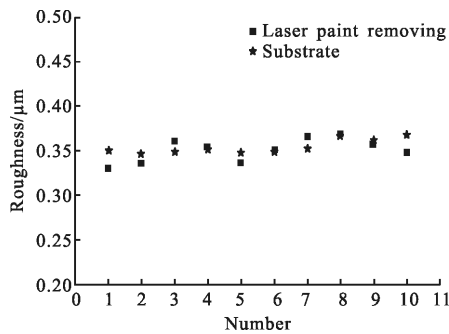
通过测试两种情况的粗糙度(图 9),激光除漆之后露出的基底阳极氧化层粗糙度  $R_a$  平均值为  $0.351 \mu\text{m}$ ,而样品原始阳极氧化层  $R_a$  平均值为  $0.354 \mu\text{m}$ ,二者粗糙度并无本质上的差别,所以激光除漆并未改变样片基底的粗糙度。

图 9 激光除漆与原始基底粗糙度值

Fig.9 Roughness of the paint removing and the original substrate

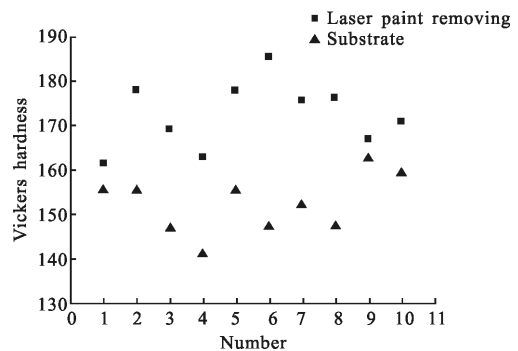
图 10 为激光除漆和基底的维氏硬度值的对比图,从图中可以看出,激光除漆之后飞机蒙皮的维氏硬度值普遍高于原始飞机蒙皮基底的维氏硬度值,这也说明了激光作用到飞机蒙皮表面时存在一个激光冲击强化飞机蒙皮表面的效果。激光冲击强化(Laser Shock Peening, LSP)是一种利用短脉冲激光束对材料表面进行改性,提高材料的疲劳强度、硬度、耐腐蚀性能和耐磨性等机械性能的技术。故激光除漆之后其表面的硬度值略高于原始基底,表明激光除漆还能提高飞机蒙皮的力学性能。

图 10 激光除漆与原始基底维氏硬度值

Fig.10 Vickers hardness of paint removing and original substrate

用显微维氏硬度计测量飞机蒙皮的维氏硬度(HV)。所用仪器为烟台华银试验仪器有限公司的 HVT-1000A 硬度计,使用 50 g 试验力,保持时间为 15 s,测试所得的飞机蒙皮激光除漆与原始基底的维氏硬度列于表 2。
