## 纳秒激光脉冲辐照太阳能电池损伤特性及对光电转化的影响

**摘要:** 针对纳秒脉冲激光辐照三结 GaAs 太阳能电池损伤特性及对光电转化影响开展研究。从损伤形貌、伏安特性、电致发光三个方面建立实验系统, 分别从材料烧蚀形貌、电性能输出、内部损伤情况来分析电池光电性能逐渐下降特性。在分析了激光能量密度影响的基础上, 进一步分析了激光辐照部位的影响, 如电池栅线与非栅线部位。纳秒脉冲激光由于峰值功率较高, 能对电池产生明显损伤, 激光辐照电池的栅线部位损伤效果强于辐照非栅线部位, 主要由于栅线电极的作用是用于光生载流子的收集, 激光辐照熔断电池栅线, 降低电池输出功率。研究结论对于提高太阳能电池空间防护能力具有指导意义。

## Damage characteristics of the solar cells irradiated by nanosecond pulsed lasers and the effects on photoelectric conversion

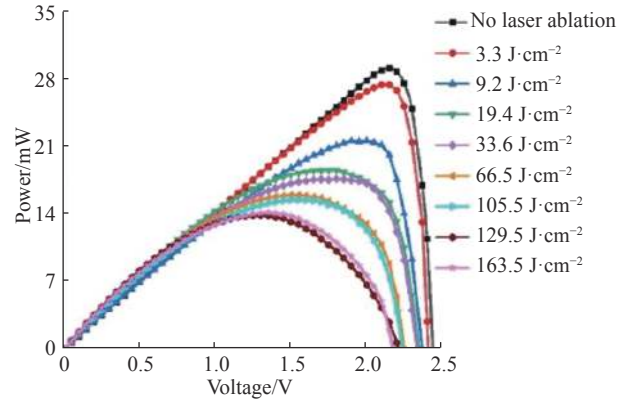
图 3 激光辐照三结 GaInP<sub>2</sub>/GaAs/Ge 电池非栅线部位的功率电压特性变化曲线

Fig.3 Variation curves of power-voltage characteristics of the non-gate line part of a triple-junction GaInP<sub>2</sub>/GaAs/Ge cell irradiated by laser

图 2、图 3 分别为不同激光能量密度辐照后太阳能电池的伏安特性曲线和功率电压关系曲线,可以看出均发生了程度不同的衰减,其中激光能量密度越大,伏安特性曲线和功率电压关系曲线下降越明显。

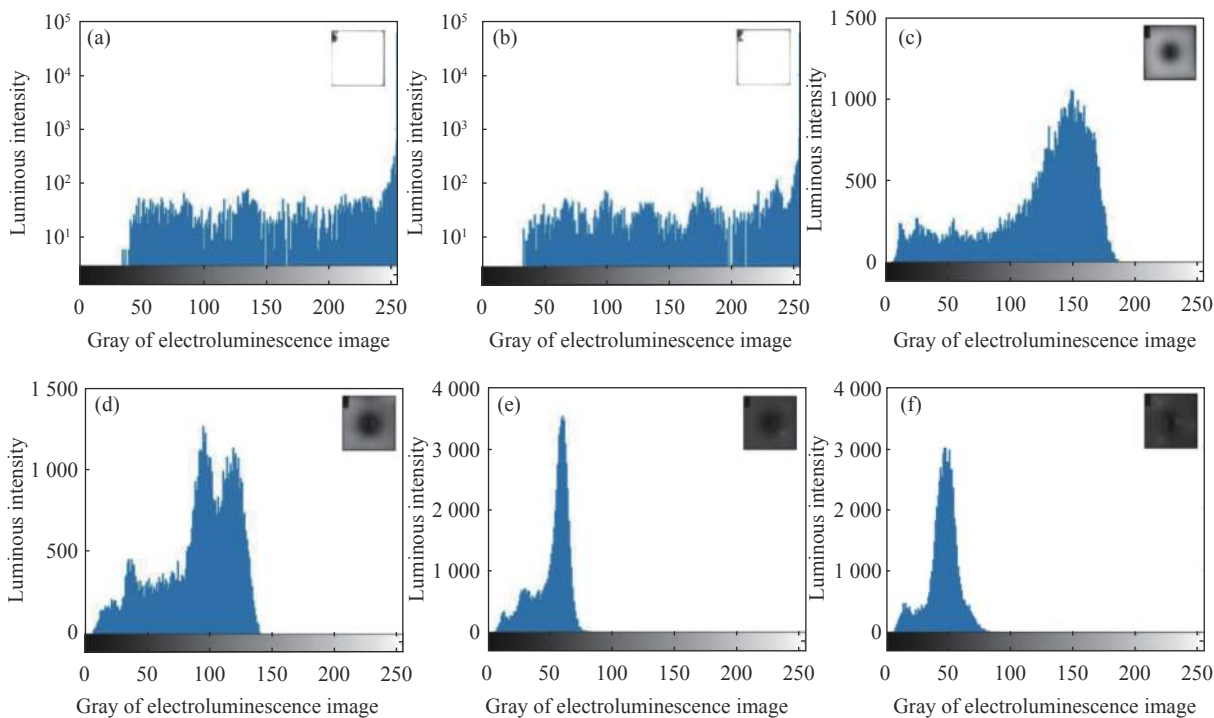
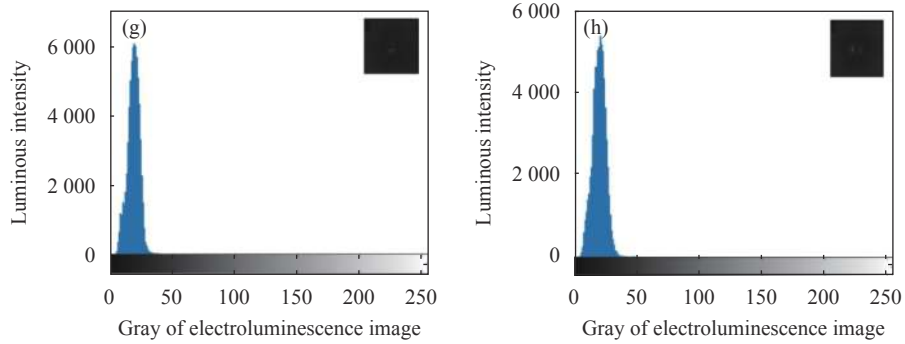
图 5 纳秒激光辐照三结 GaInP<sub>2</sub>/GaAs/Ge 电池非栅线部位的电致发光变化。(a) 激光未辐照时的电致发光结果; (b)~(h) 激光能量密度为 3.3、19.4、33.6、66.5、105.5、129.5、163.5 J·cm<sup>-2</sup> 时的电致发光结果

Fig.5 Electroluminescence changes of the non-gate line part of the triple junction GaInP<sub>2</sub>/GaAs/Ge cell irradiated by nanosecond laser. (a) Electroluminescence results with no laser ablation; (b)~(h) Electroluminescence results by laser irradiation when laser energy density is 3.3, 19.4, 33.6, 66.5, 105.5, 129.5, 163.5 J·cm<sup>-2</sup> respectively

在正向偏置电压 3 V 的条件下,使用电致发光检测相机,拍摄不同激光能量密度辐照后三结 GaInP<sub>2</sub>/GaAs/Ge 电池的电致发光情况,获得电池内部损伤情况,如图 5 所示。利用太阳能电池电致发光的灰度值来表示电池在不同损伤程度后的发光情况,进而来判断太阳能电池的损伤特性,图中横坐标为电致发光灰度图的灰度值,纵坐标为灰度值在图像中出现的次数,右上角为太阳能电池电致发光图像。当太阳能电池未受到损伤时,电池的发光强度最高,当电池受到损伤后,发光强度降低,灰度值分布会向左移动。

通过对电致发光结果的分析可以发现:电池的发光强度随着激光能量密度的升高而降低,电致发光图像可以观测到电池的损伤影响区,激光能量密度较低时的损伤影响区域主要分布在激光辐照部位周围,随着激光能量密度的升高,影响区范围逐渐增大,直到扩散到整个电池。电致发光图像结果表明,尽管激光烧蚀的是电池表面一小块区域,但是太阳能电池较大范围内都会受到损伤影响。

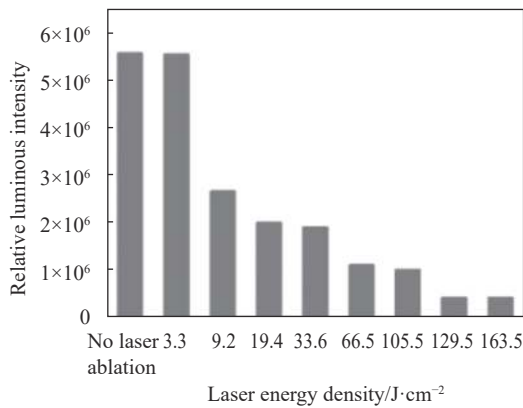
图 6 激光辐照三结 GaInP<sub>2</sub>/GaAs/Ge 电池非栅线部位的相对发光强度变化

Fig.6 Relative luminous intensity changes of the non-gate line part of the three-junction GaInP<sub>2</sub>/GaAs/Ge cell irradiated by laser

为了量化比较激光辐照过后电池的电致发光强度变化,将同一张电致发光图中每个像素点的灰度值累加求和,得到相对发光强度,对比不同能量密度激光辐照后电池电致发光的相对发光强度。不同能量密度纳秒激光辐照三结 GaInP<sub>2</sub>/GaAs/Ge 电池非栅线部位后,电池的电致发光相对发光强度如图 6 所示。可以发现,太阳能电池的相对发光强度随着激光能量

密度的升高先快速下降,随后下降速度变缓。通过对比太阳能电池的电性能变化可以发现,该趋势与电池

的最大功率变化趋势相同。因此,电致发光图像检测可以在一定程度上反映电性能输出的变化趋势。

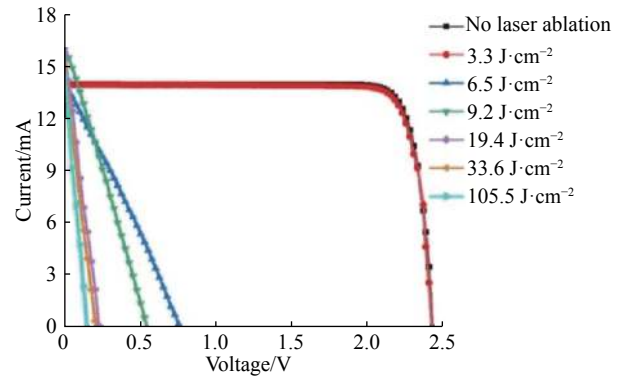
图 7 激光辐照三结 GaInP<sub>2</sub>/GaAs/Ge 电池栅线部位的伏安特性变化曲线

Fig.7 Variation curves of voltage-current characteristics of the gate line part of a triple-junction GaInP<sub>2</sub>/GaAs/Ge cell irradiated by laser

图 7、图 8 分别为激光辐照三结 GaInP<sub>2</sub>/GaAs/Ge 电池栅线后的伏安特性和功率电压关系图,可以看出,激光能量密度较低时,脉冲激光辐照很难影响电池电性能,但一旦超过 3.3 J/cm<sup>2</sup>,电池电性能急剧下降。

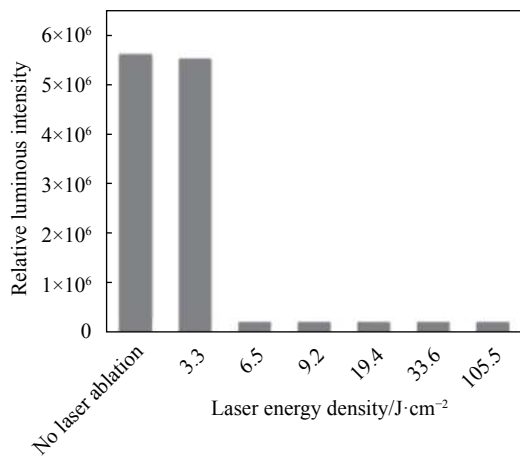
图 11 激光辐照三结 GaInP<sub>2</sub>/GaAs/Ge 电池栅线部位的相对发光强度变化

Fig.11 Relative luminous intensity changes of the gate line part of the three-junction GaInP<sub>2</sub>/GaAs/Ge cell irradiated by laser

不同激光能量密度辐照后电池的电致发光相对强度变化结果如图 11 所示,发光强度随激光能量密度的变化较为敏感,实验中能量密度达到  $6.5 \text{ J/cm}^2$  时,激光辐照后电池近乎失去电致发光能力,电致发光的下降规律与最大输出功率下降规律类似。
