连续激光辐照硅太阳能电池损伤特性的光束诱导电流表征

摘要: 针对连续激光辐照硅太阳能电池的损伤特性, 采用光束诱导电流 (LBIC) 成像方法进行表征, 并对其毁伤特性进行了分析。首先采用波长为 1 070 nm 的连续激光聚焦在硅太阳能电池表面, 诱导太阳能电池产生损伤, 再通过 LBIC 系统扫描得到激光辐照区域的光电流分布图, 进而分析太阳能电池的损伤情况。为了表征不同深度下太阳能电池的损伤情况, LBIC 测量系统分别采用 650 nm 和 980 nm 波长激光作为探测光源。结果表明, 1 070 nm 连续激光辐照硅太阳能电池非栅线部位时, 太阳能电池损伤首先发生在内部; 随着功率密度的增加, 在太阳能电池表面熔融前, 电池内部已经产生了失效区域。当激光辐照太阳能电池栅线时, 栅线会发生熔断, 导致辐照位置远离电极引线一侧的光电流下降; 严重时会使太阳能电池产生垂直于栅线的裂纹, 使远离电极引线一侧的电池失效。该研究成果可为连续激光辐照太阳能电池损伤机理研究提供参考。

Light beam induced current mapping to characterize damage characteristics of silicon solar cell irradiated by continuous-wave laser

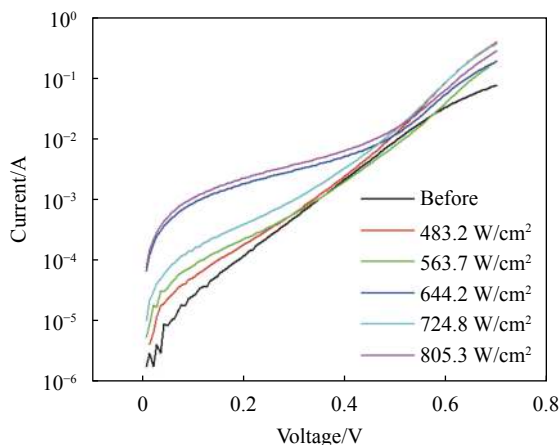
图 4 不同功率密度激光辐照后太阳能电池暗环境伏安特性曲线图

Fig.4 Voltage-current characteristic curves of solar cells in dark environment after laser irradiation with different power densities

对激光辐照后的太阳能电池进行暗环境伏安特性曲线测试,结果如图 4 所示。根据太阳能电池暗环境伏安特性曲线求解得到太阳能电池串联电阻、并联电阻^[11],如表 1 所示。

从图 4 中可以看出:激光辐照后的暗电流比辐照前的高。当功率密度为 644.2 W/cm^2 和 805.3 W/cm^2 时,暗电流在正向偏置电压小于 0.5 V 时明显高于辐照前,此时并联电阻分别下降了 97.4% 和 97.8%(见表 1)。并联电阻与太阳能电池内部漏电有关,漏电会造成短路^[12],由此推测激光辐照使太阳能电池内部发生了短路。当正向偏置电压大于 0.5 V 时,激光辐照后的暗电流增大,原因是串联电阻减小。

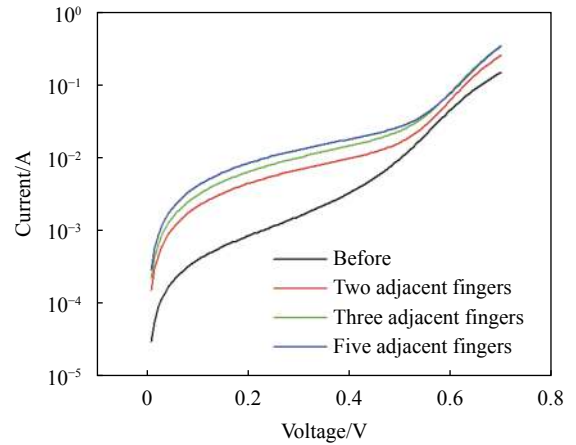
图 8 激光辐照栅线后暗环境太阳能电池伏安特性曲线图

Fig.8 Voltage-current characteristic curves of solar cell in dark environment after laser irradiation on fingers

对激光辐照后的太阳能电池进行暗环境伏安特性曲线测试, 结果如图 8 所示。激光辐照栅线后太阳

能电池串联电阻值和并联电阻值如表 4 所示。由图 8 可以看出激光辐照后的太阳能电池暗电流比辐照前的暗电流明显增加。由表 4 可得, 串联电阻和并联电阻的下降百分比近似相等, 当激光辐照相邻五条栅线时串联电阻和并联电阻变化最大, 分别下降了 83.7% 和 79.7%。
