(112)B 碲锌镉衬底表面 Everson 腐蚀坑 与材料缺陷的关系

摘要:通过研究碲锌镉衬底(112)B面缺陷腐蚀坑和(111)B面缺陷腐蚀坑之间的关系,揭示了(112)B面腐蚀坑与材料缺陷之间的关系。结果显示,Everson腐蚀剂在碲锌镉材料(112)B面上揭示的棒状腐蚀坑起源于材料中的体缺陷,或由延伸缺陷腐蚀坑在缺陷终止后演变而成,三种典型形状的锥形腐蚀坑分别来自延伸方向为<110>、<112>和<123>的延伸缺陷。研究结果同时显示,Everson腐蚀剂对部分取向的延伸缺陷所形成的腐蚀习性面在(112)B表面不能构成锥形腐蚀坑,通过观察(112)B面锥形坑随腐蚀深度发生横向移动的方向,进一步证实Everson腐蚀剂只能揭示延伸方向位于(112)极图上[011]和[101]连线附近区域的延伸缺陷。基于上述实验结果,文章进一步讨论了(112)B面Everson腐蚀坑密度与材料缺陷密度的关系,其结果将有助于碲镉汞分子束外延识别源自衬底的材料缺陷,并对碲锌镉(112)B衬底的质量进行更好的控制。

Correlation between Everson etch pits and material defects of (112) B CdZnTe substrates

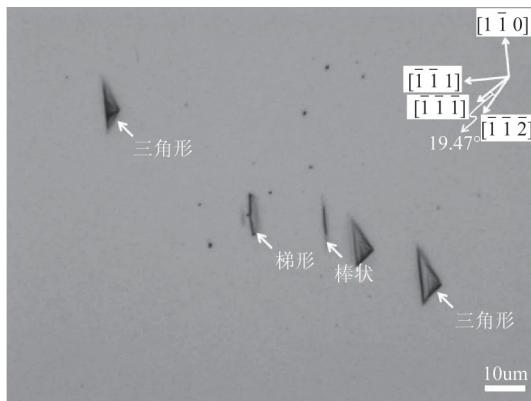
实验所用样品来自垂直布里奇曼(Vertical Bridgeman, VB)法生长的 $Cd_{1-x}Zn_xTe$ ($x\sim 4.5\%$)晶体,晶体生长速率为0.3 mm/h,固液界面梯度约3 K/cm。晶体沿(111)面或(112)面定向切片,定向精度优于0.2°。晶片经研磨、抛光、化学腐蚀和清洗去除表面损伤层,浸入新鲜配制的Everson 腐蚀液静置2.5 min后取出漂洗烘干,然后使用光学显微镜(Olympus, BX51)观察衬底表面的腐蚀坑。图1展示了 $CdZnTe$ 衬底(112)B面上观察到的Everson 腐蚀坑的形貌照片。

根据 $CdZnTe$ 晶体解理面特性和X射线衍射测试,可以确定 $CdZnTe$ 衬底表面腐蚀坑的一些特征结构的晶体学取向,图1标出了(112)B面上的一些重要晶体学指向。(112)B面 Everson 腐蚀坑具有梯形、棒状和三角形等不同形状,但这些腐蚀坑的长边都

图1 硒锌镉(112)B面上观察到的不同形状的Everson腐蚀坑
Fig. 1 Everson etch pits of different shapes on CdZnTe (112)B surface

沿同一晶向,在图1中为 $[1\bar{1}0]$ 。

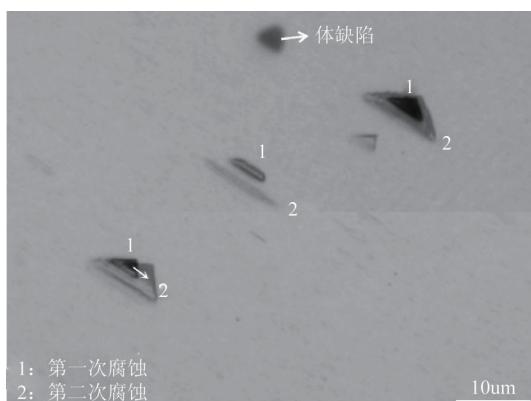
由于Everson腐蚀剂腐蚀硒锌镉材料时会产生气泡,腐蚀坑实时观察技术较难分辨腐蚀坑的动态演变过程和缺陷在材料中的延伸取向。为确定腐蚀坑对应缺陷在材料中的延伸特征,本实验采用了二次腐蚀技术,利用硒锌镉材料中的体缺陷作为定位标记,对缺陷腐蚀坑在形状和位置上的变化进行了测量。图2给出了二次腐蚀实验得到的一个典型测量结果,两次腐蚀的腐蚀时间都是2.5 min,图中位于材料表面下方的体缺陷为腐蚀坑的定位标记。

图2 二次腐蚀过程中(112)B表面腐蚀坑的形状和位置变化
Fig. 2 Changes of etch pit geometries and positions on the (112) B surface during secondary etching

根据截面法的分析结果,只有延伸方向为[112]及其相邻的[011]和[101]的延伸缺陷才能在(112)B面上被Everson腐蚀剂揭示出来。在连续腐蚀过程中,这些延伸缺陷在(112)B面形成的Everson锥形腐蚀坑的坑尖水平移动轨迹应该平行于[1-10]方向。为了证实这一结论,对已形成锥形腐蚀坑的(112)B碲锌镉衬底样品进行二次腐蚀,结果显示不等腰三角形锥形腐蚀坑的坑尖水平移动方向都沿着腐蚀坑长边所对应的[1-10]方向,而等腰三角形锥形腐蚀坑的坑尖位置基本保持不变,参见图2。除了<110>和<112>延伸缺陷形成的锥形腐蚀坑外,在碲锌镉(112)B面上也能看到一些外形轮廓与<110>和<112>延伸缺陷腐蚀坑不吻合的锥形腐蚀坑(见图5(c)),这和碲锌镉(111)B面存在着与图4所示腐蚀坑构型有偏离的锥形腐蚀坑是一致的^[11]。对碲锌镉(111)面腐蚀坑实时跟踪测量的结果也显示,碲锌镉材料中存在延伸方向介于<110>和<112>之间的延伸缺陷,其延伸方向落在<123>附近^[13]。基于上述实验结果,我们认为缺陷延伸方向

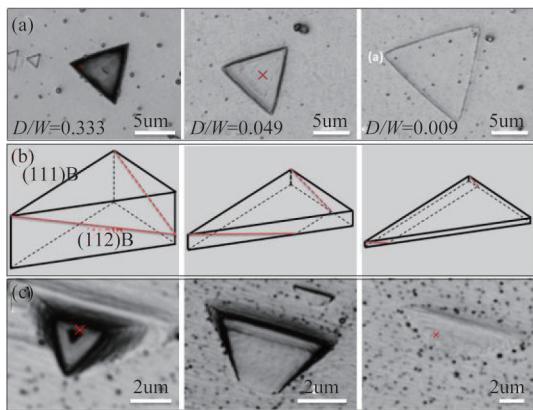
硒锌镉衬底(111)B面上的一部分Everson三角平底坑起源于材料中的体缺陷^[10, 18]。平底腐蚀坑的宽度和深度与缺陷的尺寸和缺陷被腐蚀的时间有关,平底腐蚀坑的侧面和(111)B面夹角一般大于60°。图3(a)展示了硒锌镉衬底(111)B表面观察到的不同深宽比(Depth to Width Ratio, D/W)的三角平底坑。根据腐蚀坑形状与晶向的关系,以图3(a)中腐蚀坑边线为轴将样品(111)B表面向下旋转19.47°,旋转后的表面即为(112)B面所在的位置。图3(b)给出了这些腐蚀坑被(112)面截取的构型示意图,结果显示被截取的平底坑形状与腐蚀坑的深宽比相关。通过简单计算,以腐蚀坑三角形的边长代表腐蚀坑的宽度,当D/W>0.31时,(111)B面三角平底坑截得“嵌套三角形”;D/W>0.06时,截得“梯形”,D/W进一步减小,截得的腐蚀坑为“棒状”,随着腐蚀时间的增加,深宽比越来越小,腐蚀坑将变得越来越细长,并逐渐消失。这类坑形的腐蚀坑在(112)B上都能被观察到,见图3(c)。在二次腐蚀的实验结果中,腐蚀坑向细长“棒状”演变并逐渐消失的过程也得到了证实。

图3 碲锌镉(111)B面不同深宽比的平底坑与(112)B面腐蚀坑之间的对应关系 (a) 碲锌镉(111)B面上不同深宽比的平底腐蚀坑显微照片,(b) (111)B面平底腐蚀坑被(112)晶面截取的构型示意图,(c) (112)B面上观察到的与示意图(b)构型相同的腐蚀坑显微照片

Fig. 3 Relations of etch pits on the (112)B surface and flat-bottom etch pits with different D/Ws on the (111)B surface
(a) micrographs of etch pits with different D/Ws on the (111)B surface, (b) schematic diagrams of flat-bottom etch pits sectioned by (112) plane, (c) micrographs of etch pits observed on the (112)B surface coinciding with the geometries in (b)

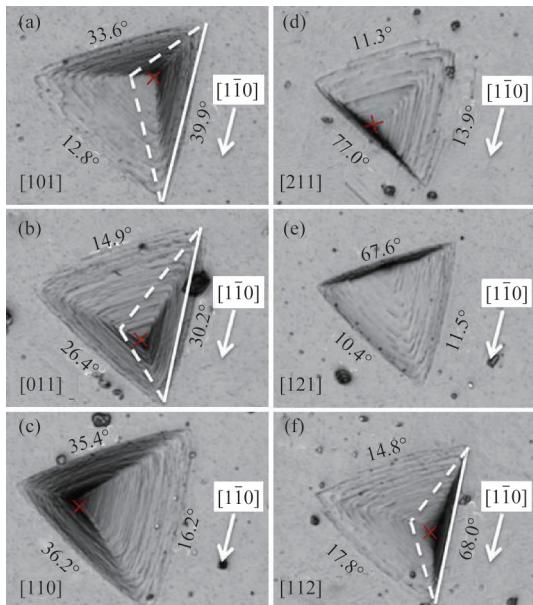
硒锌镉(112)B面上的Everson锥形腐蚀坑应该和(111)B面上的Everson锥形腐蚀坑相对应,相应的缺陷是硒锌镉材料中的延伸缺陷。腐蚀坑实时观察技术的研究结果表明,硒锌镉材料中的延伸缺陷主要有三种取向,崔晓攀等人在衬底(111)B面上观察到的Everson锥形腐蚀坑^[11]也可归纳成相应的3种类型,即源于<110>、<112>和<123>三种取向的延伸缺陷腐蚀坑。我们首先讨论<110>和<112>取向的延伸缺陷,在(111)B面,Everson腐蚀剂能够揭示的腐蚀坑为关于[111]方向对称的三个相邻的<110>和三个相邻的<112>缺陷取向的腐蚀坑,图4列出了这6种缺陷腐蚀坑的形貌照片。

图4 (111)B面<110>和<112>延伸缺陷所形成的锥形腐蚀坑 (a) [101]取向,(b) [011]取向,(c) [110]取向,(d) [211]取向,(e) [121]取向,(f) [112]取向

Fig. 4 Pyramidal etch pits of extending defects oriented in <110> and <112> on the (111)B surface (a) [101] orientation, (b) [011] orientation, (c) [110] orientation, (d) [211] orientation, (e) [121] orientation, (f) [112] orientation

OSL4500)对这些锥形腐蚀坑侧面与(111)B表面的夹角进行了测量,结果见图4中各腐蚀坑侧面旁的角度数值。结果显示,<110>方向延伸缺陷的腐蚀坑有一腐蚀习性面和(111)B的夹角为15°左右,另外两腐蚀习性面在空间取向上呈对称分布,与(111)B面夹角在35°附近;而<112>方向延伸缺陷的腐蚀坑的一个习性面和(111)B的夹角大于60°,另外两面在空间取向上也接近对称,与(111)B夹角一般小于19.47°。当用(112)面以沿[1-10]方向的边为轴线对图4中6种锥形腐蚀坑进行截取时,只有与[1-10]边线对应的腐蚀习性面的角度大于19.47°的腐蚀坑,被(112)面截取后的腐蚀坑仍然为锥形腐蚀坑,参考图4(a)、(b)和(f)中虚线构成的锥形腐蚀坑。对于那些与[1-10]边线对应的腐蚀习性面角度小于19.47°的腐蚀坑,(112)截面的下方已不存在锥形腐蚀坑,即在(112)B表面上不能够形成锥形腐蚀坑,参考图4(c)、(d)和(e)。在碲锌镉(112)B衬底样品上实际观察到的锥形腐蚀坑的外形与截面法获得的腐蚀坑外形完全一致,见图5中的(a)和(b),图5中白色轮廓线为截面法分析得到的腐蚀坑外形。在(112)B面上缺陷取向为<110>的Everson锥形腐蚀坑的轮廓为不等腰三角形,缺陷取向为<112>的Everson锥形腐蚀坑的轮廓为等腰三角形。

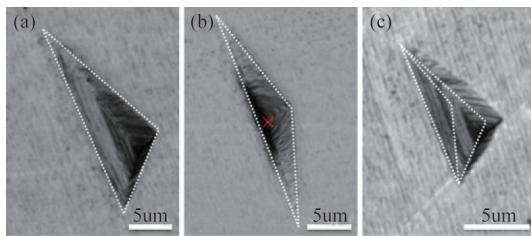
图5 碲锌镉衬底(112)B面上的典型Everson锥形腐蚀坑
(a)<110>取向缺陷,(b)<112>取向缺陷,(c)<123>取向缺陷

Fig. 5 Typical Everson etch pits on CdZnTe (112)B surface
(a) <110> extending defects, (b) <112> extending defects,
(c) <123> extending defects

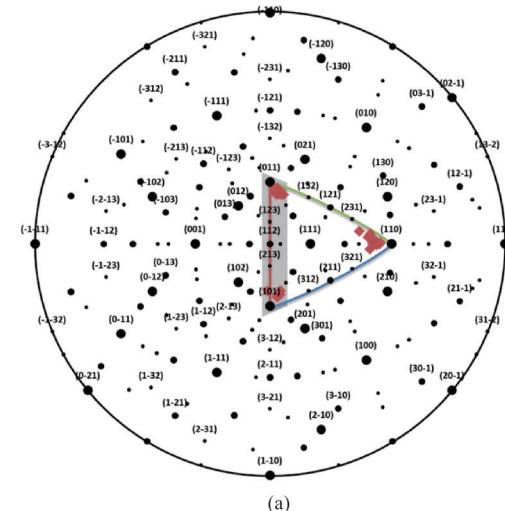
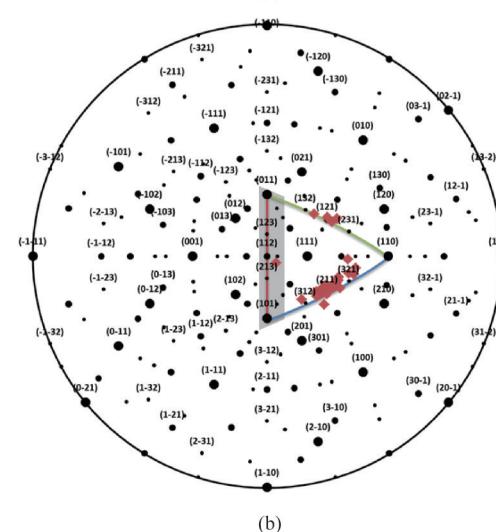
碲锌镉材料中的延伸缺陷位于{111}滑移面上,(111)A碲锌镉衬底上Nakagawa腐蚀坑的研究显示,只有延伸方向位于极图上[110]、[101]和[011]连线附近的延伸缺陷能够被Nakagawa腐蚀剂腐蚀出来,对连线之外其他大角度穿越表面的<110>、<112>和<123>延伸缺陷不起作用^[13]。根据已发表的文献^[14, 19],碲锌镉衬底(111)B面Everson腐蚀坑密度与(111)A面Nakagawa腐蚀坑密度基本相等,我们对深度减薄衬底(厚度<25 μm)上(111)B面和(111)A面锥形腐蚀坑在空间位置上的对应关系也进行了观察,结果也显示两种腐蚀剂所揭示的腐蚀坑具有很好的对应关系,这表明Everson腐蚀剂对于大角度穿越表面的延伸缺陷也是不起作用的。在二次腐蚀的实验中,也没有观察到大角度的延伸缺陷。因此,结合上一节的研究结果,Everson腐蚀剂只能揭示延伸缺陷取向位于极图上[011]和[101]连线附近的延伸缺陷。图6给出了两块(111)A碲锌镉衬底上Nakagawa锥形腐蚀坑对应的延伸缺陷的取向在(112)极图上的分布,Everson腐蚀剂在(112)衬底上只能揭示出取向落在图中阴影区域的延伸缺陷,其锥形腐蚀坑密度明显小于在(111)衬底上测量到的锥形腐蚀坑密度。

图6 CdZnTe衬底样品中延伸缺陷取向的极图分布,图中菱形点为腐蚀坑实时观察技术在(111)A表面观察到的延伸缺陷的取向,样品被观测区域的面积为897.7 μm × 670.7 μm
(a) 样品M4834,(b) 样品K4911

Fig. 6 Orientation distributions of the extending defects in CdZnTe substrate samples on the (112) polar figure. The diamond points are the orientations of the extending defects observed by etch pit real-time observation technology on the (111)A surfaces . The observed area of the samples is 897.7 μm × 670.7 μm (a) sample M4834, (b) sample K4911

在实际衬底材料中,延伸缺陷在取向上的密度分布有可能不均匀和不对称,这导致了(112)B 面 EPD 和(111)B 面 EPD 测试数据的离散性。**图6** 中样品 M4834 中缺陷的延伸方向对称地分布在三个<110>方向附近,但[101]取向的缺陷密度相对较少。样品 K4911 的延伸缺陷则主要分布在[211]附近,其他方向较少。由于样品 K4911 中落在[011]和[101]之间的延伸缺陷很少,大部分延伸缺陷方向落在 Everson 腐蚀剂可显示区域外,其(112)B 面上的 $PEPD_{(112)}$ 将比(111)B 低很多。
