基于红外成像技术的填埋场裸膜缺陷检测研究

摘要: 利用高密度聚乙烯膜(HDPE)缺陷区与完整区同时刻温差特性,采用红外热成像技术对高密度聚乙烯膜进行缺陷检测。在持续热源作用下,对不同面积及形状的缺陷进行红外图像采集,记录膜表面不同区域的温度,分析不同位置温度及红外缺陷阴影区随时间的变化规律,提取温度特征曲线及缺陷最佳检测时间范围。实验结果表明:缺陷区与完整区温度随时间变化趋势整体相同,但在相同时刻存在温度差异且红外图像采集时间为10~20 min内温差值最明显,可视为缺陷最佳检测时间域,红外热像采集时间为13 min时,红外图像边缘轮廓与实缺陷轮廓基本一致,该时间为最佳检测时间点。

Defect Detection of Landfill Bare Film Based on Infrared Imaging Technology

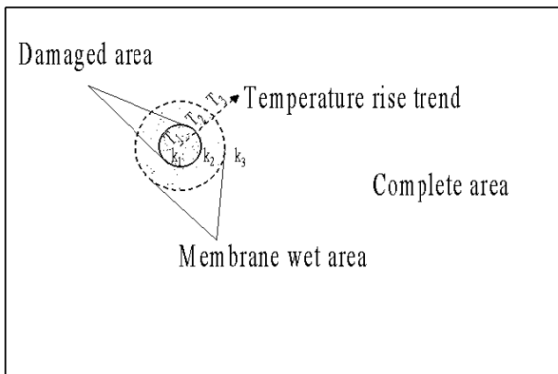
图2 缺陷区热传导示意图

Fig.2 Schematic diagram of heat conduction in the defect area

式中: α 为所处介质热扩散系数; k 为导热率; ρ 为密度; c 为比热容; v 为体积。当 k 值越大时,物体对环境温度变化反应越快。如图 2 所示,由破损区湿润土壤作为导热介质,其导热率 k_1 最大,对环境温度变化反应最快。膜下湿润区由于受 HDPE 膜及湿润土壤共同影响,其等效 k_2 值小于 k_1 ,大于 k_3 。因此在洒水降温后一段时间内,温度升势走向为 $T_1 < T_2 < T_3$ 。

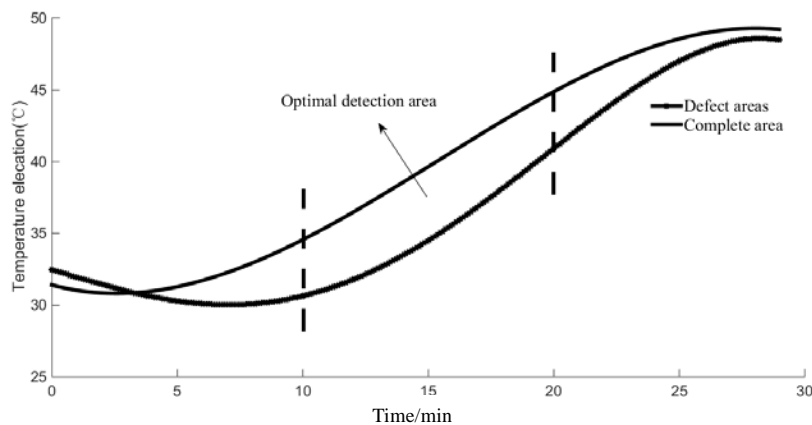
图 5 HDPE 膜缺陷区与完整区温度曲线对比图

Fig.5 HDPE film defect area and complete area temperature curve comparison chart

为进一步分析 HDPE 膜缺陷状况,提取了实验缺陷区和正常区表面的温度曲线进行分析。缺陷区和正常区表面温度曲线如图 5 所示,由图 5 可知:缺陷区与完整区温度变化趋势整体相同,主要是由于缺陷区湿润土层和 HDPE 膜完整区处在相同的作用环境下;但在 10~20 min 时相对温差值较大,红

外热像仪能明显捕捉缺陷区位置,主要是由于湿润土层及 HDPE 膜材质不同,导热率差异明显,最终会导致在相同时间段内出现温差值。同时由图 5 可以进一步看出在 $t=13\text{ min}$ 时,温差值最大,观测到的结果更加明显。

1) 红外热像图中可以观测到缺陷区和完整区的温度差异且在 $t=10\sim 20\text{ min}$ 时,温差特性最为显著,该时间段为最佳检测时间域,在 $t=13\text{ min}$ 时, $\Delta T=4.5^\circ\text{C}$,该时间点为最大温差时间节点。
