SiC/SiC 复合材料层板低速冲击及其剩余强度试验研究

摘要: 高速飞行器中的陶瓷基复合材料结构在服役过程中不可避免地会遇到低速冲击问题, 低速冲击后的损伤形式以及剩余承载能力是影响飞行器结构安全的关键问题。本研究以二维编织 SiC/SiC 复合材料板件为研究对象, 在不同能量下开展了低速冲击试验, 分析了低速冲击载荷下试验件的表面损伤状态, 通过计算机断层扫描技术观察了试验件内部的损伤形貌, 结合冲击过程中的冲击响应曲线以及应变历史曲线, 分析了 SiC/SiC 复合材料低速冲击过程的损伤机理。针对含勉强目视可见损伤的试验件开展了冲击后剩余强度试验, 研究了勉强目视可见损伤对 SiC/SiC 复合材料剩余承载性能的影响。结果表明, 在低速冲击载荷的作用下, 试验件的表面损伤主要包括无表面损伤、勉强目视可见损伤、半穿透损伤以及穿透损伤, 试验件的内部损伤主要有锥形体裂纹、纱线断裂以及分层损伤。低速冲击损伤会严重影响 SiC/SiC 复合材料的剩余性能, 虽然试验件损伤勉强目视可见, 但其剩余压缩强度为无损件 81%, 剩余拉伸强度仅为无损件的 68%。

Experimental Study on Low-velocity Impact and Residual Strength of SiC/SiC Composite Laminates

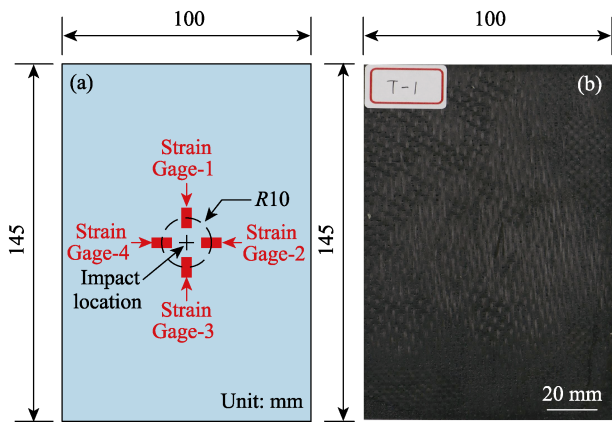
图 1 SiC/SiC 试验件冲击位置和应变片位置(a)及试验件实物图(b)

Fig. 1 Impact position and strain gauge position (a), and picture of the specimen of SiC/SiC laminate (b)

研究使用二维平纹编织 SiC/SiC 复合材料, SiC 预制体是通过将连续 SiC 纤维在 x, y 方向上以 1:1 的体积分数编织而成。采用化学气相沉积工艺制备了纤维表面的 BN 界面以及 SiC 基体。所制备的 SiC/SiC 复合材料的密度约为 2.7 g/cm^3 , 纤维体积分数约为 41%, 基体体积分数约为 46%, 孔隙率约为 13%。为了研究 SiC/SiC 复合材料在低速冲击载荷下的损伤特性,参考标准 ASTM D7136/D7136M-12, 设计了如图 1 所示的试验件,试验件的尺寸为 $145 \text{ mm} \times$

100 mm×4 mm, 每个试验件均采用 4 个应变片采集冲击过程中的应变信息, 安装在试验件正面冲击位置四周, 应变片的粘贴位置如图 1(a)所示。

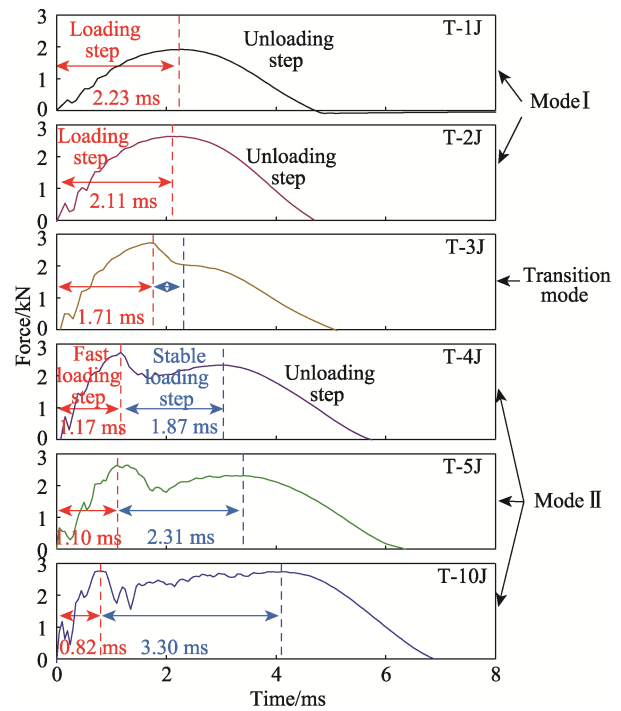
图 9 SiC/SiC 试验件在不同冲击能量下的冲击响应
Fig. 9 Impact responses of SiC/SiC specimen under different impact energy

图 9 为冲击试验过程中试验件在不同冲击能量下的冲击响应。从图 9 可以看出, 接触力-时间曲线根据冲击能量的变化呈现两种模式。当冲击能量较低(1 和 2 J)时, 接触力-时间曲线可以分为加载阶段和卸载阶段, 曲线整体为一条光滑的曲线, 只在接触力上升的初始阶段存在少许的振荡, 说明在该冲击能量下, 试验件并没有产生较大的损伤, 标记该曲线形式为模式 I。而随着冲击能量增大, 接触力-时间曲线可以分为三个阶段(如图 9 中 T-4J 曲

线), 分别是快速加载阶段、平稳加载阶段和卸载阶段, 将这种曲线模式标记为模式 II。当曲线处在快速加载阶段时, 接触力快速升高直至达到峰值, 在上升过程中会伴随着接触力振荡。而当接触力达到峰值后, 接触力会骤降进入平稳加载阶段, 此时接触力基本保持为一个稳定值, 这个阶段接触力的振荡也会加剧。当接触力保持平稳加载一段时间后, 落锤冲头开始回弹, 此时接触力开始慢慢降低进入卸载阶段。相较于模式 I, 模式 II 的显著特征是曲线出现了“拐点”, 这意味着试验件的结构刚度出现了骤变, 这可能是由于冲击能量较大时, SiC/SiC 复合材料纤维承受的应力超过了纤维的强度极限, 导致部分纤维层断裂, 试验件出现了较大的损伤, 其承载能力也随之骤降。随着冲击过程继续进行, 接触力-时间曲线进入平稳加载阶段, 此时试验件在落锤冲头的后续作用下连续出现新的损伤, 因此该阶段的接触力呈现幅值大小稳定的平台。

当冲击能量为 3 J 时, 接触力-时间曲线图出现了类似模式 II 中接触力达到峰值出现骤降的“拐点”特征(如图 9 中的 T-3J 曲线), 但是却没有明显的平稳加载阶段, 因此可以看做是介于模式 I 与模式 II 的过渡状态, 而 3 J 为引起 SiC/SiC 层板出现肉眼可见损伤的临界能量值, 因此冲击响应曲线的“拐点”现象可以作为区分 SiC/SiC 冲击损伤状态的特征。

通过比较图 9 中模式 I 的曲线, 可以看出接触力的峰值随着冲击能量的增大而增大, 1 和 2 J 的冲击峰值力分别为 1.9 和 2.5 kN; 而当冲击能量增大至 3 J 时, 冲击峰值力达到了 2.7 kN, 此时接触力曲线形式转变为过渡模式; 然而当接触力曲线进入模式 II, 冲击峰值力没有随着冲击能量的增大而进一步增大, 而是存在明显的阈值现象, 三种工况下的冲击峰值力均在 2.7 kN 左右。除了冲击峰值力随冲击能量的变化规律, 在模式 I 下, 完成整个冲击过程所需要的时间基本没有变化, 而在模式 II 下, 冲击持续时间却随着冲击能量的增大而不断延长。分析 4、5 以及 10 J 的三个冲击阶段的时间历程可以发现, 当冲击能量不断增大时, 快速加载阶段即接触力到达峰值所需要的时间在不断缩短, 而卸载阶段花费的时间基本没有变化。冲击过程时间不断延长是由于平稳加载阶段的时间随着冲击能量增大而大幅度延长。接触力-时间历程曲线的包络面积即为冲击过程中的能量损耗, 曲线的快速加载阶段的持续时间非常短, 接触力-时间历程曲线的包络面积很小, 冲击能量只消耗了很小一部分。而平稳加载阶段具有幅值较大且相对稳定的平台, 大部分冲击能量耗散发生在该阶段, 因此平稳加载阶段是冲击能量耗散的主要阶段。
